表 5 台灣電力公司新建計畫(工程)設計、施工階段生態檢核自評表(114 年第 2 季)

| 計畫<br>書<br>基<br>本<br>資<br>料 | 計畫(工程)<br>名稱 | 南北三路延伸至瀾力線路土建統包工程 | |

表 G 施工階段—生態檢核抽查紀錄表

| 基本資料 | 勘查工址名稱 | 南北三路延伸至瀾力線路土建統包工程—第一工區里港 | | | |

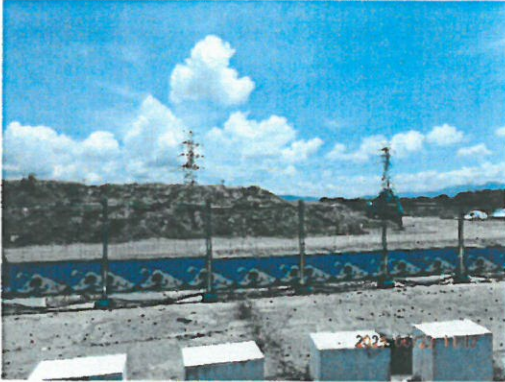
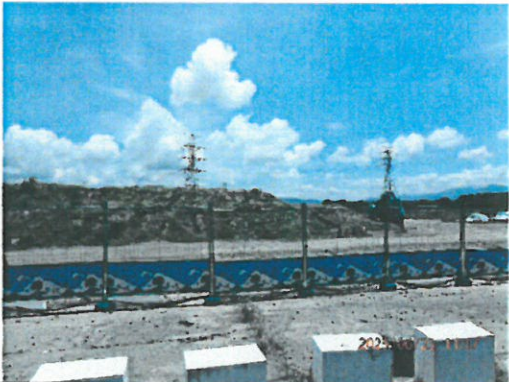
| | <input checked="" type="checkbox"/> 補充說明：(個案特性特別要求事項) | 1A 塔基北側架設圍籬 | | 無異常 | <input checked="" type="checkbox"/> 是 <input type="checkbox"/> 否 |

| 現場檢查照片紀錄 | <p>說明：1 號塔基北邊鄰接燕鵲潛在棲地已架設圍籬區隔</p> | <p>說明：1 號塔基工區土方鋪蓋防塵網</p> |

| <p>說明：1 號塔基北邊鄰接燕鴿潛在棲地已架設圍籬區隔</p> | <p>說明：1A 塔基周邊土方覆蓋防塵網</p> |

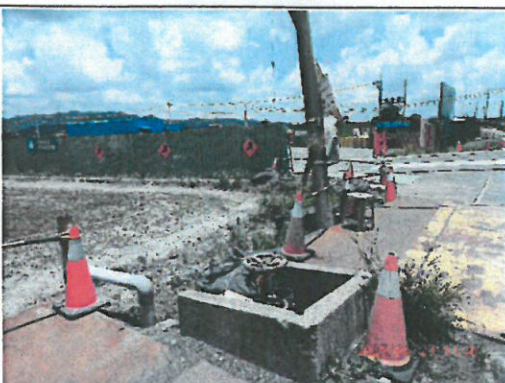
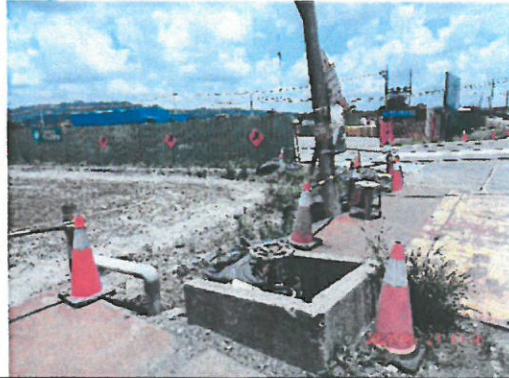
| | <input checked="" type="checkbox"/> 其它 | 保全農田取水井 | | 無異常 | <input checked="" type="checkbox"/> 是 <input type="checkbox"/> 否 |

| 現場檢查照片紀錄 | <p>說明：國道 10 號涵洞工區旁農田取水井，現況完好</p> | <p>說明：6 號塔基圍籬外農田取水井無影響</p> |

| <p>說明：國道 10 號涵洞工區旁農田取水井，現況完好</p> | <p>說明：6 號塔基圍籬外農田取水井無影響</p> |

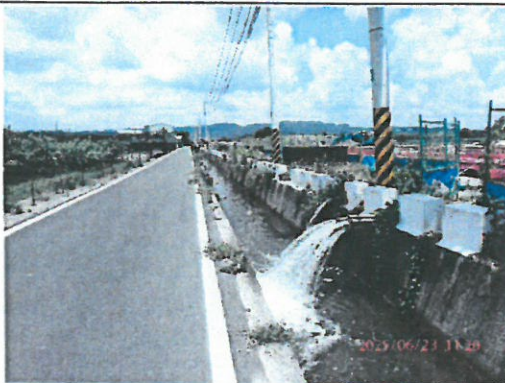
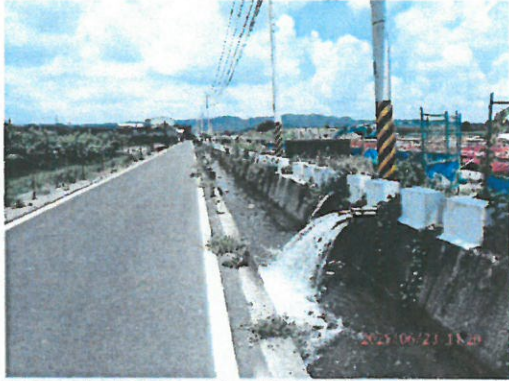
| 現場檢查照片紀錄 | <p>1A 塔基工地排水情形</p> | <p>6 號塔基周邊工區排水情形</p> |

| <p>說明：1A 塔基周邊工區排水情形</p> | <p>說明：6 號塔基周邊工區排水情形</p> |

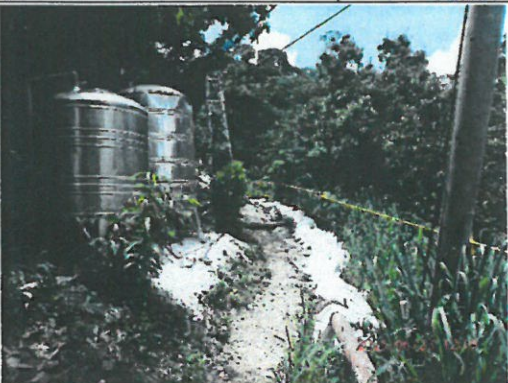
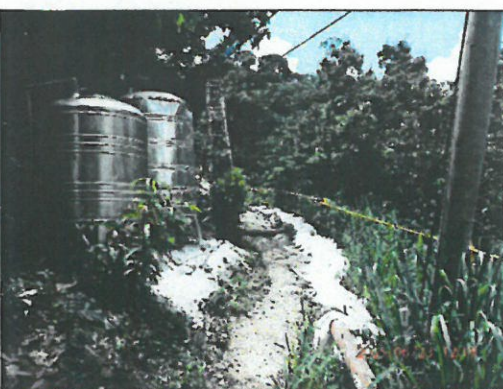
| | <input checked="" type="checkbox"/> 保留樹木與樹島 | 塔基周邊喬灌木植被保留 | | 正常執行 | | <input checked="" type="checkbox"/> 是 | <input type="checkbox"/> 否 |

| | 位置及說明：塔基周邊喬灌木植被皆有適度保留 | | 位置及說明：施工範圍周邊設置警示圍欄 |

| <p>說明：塔基周邊喬灌木植被皆有適度保留</p> | <p>說明：施工範圍周邊設置警示圍欄</p> |

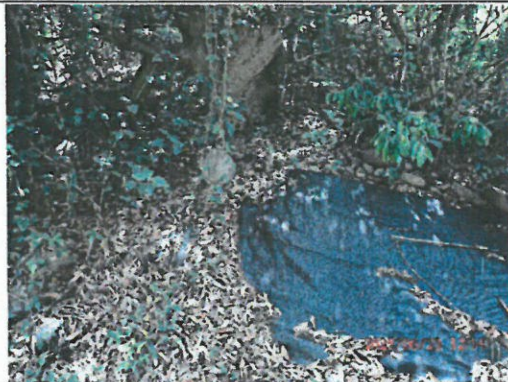
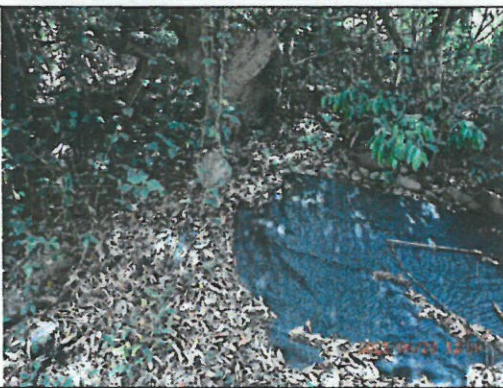
| | 位置及說明：索道下方裸露地已加強鋪蓋 | | 位置及說明：索道下方施工材料排放整齊未新增擾動草生地範圍 |

| <p>說明：索道下方裸露地已加強鋪蓋</p> | <p>說明：索道下方施工材料排放整齊未新增擾動草生地範圍</p> |

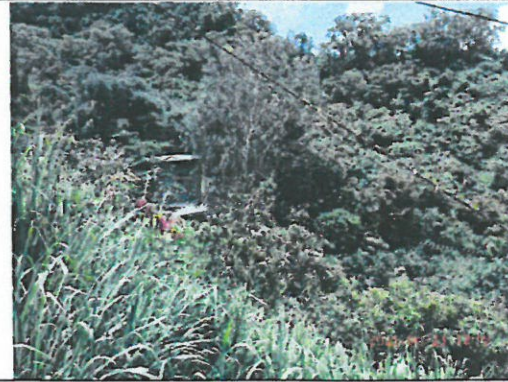
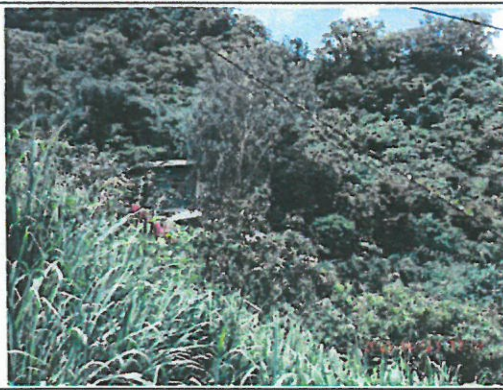
| | 位置及說明：農戶周邊環境無施工干擾 | | 位置及說明：往塔基方向山徑兩側自動相機監測範圍之棲地，植被完整無破壞 |

| <p>說明：農戶周邊植被與環境無施工干擾</p> | <p>說明：往塔基方向山徑兩側自動相機監測範圍之棲地，植被完整無破壞</p> |

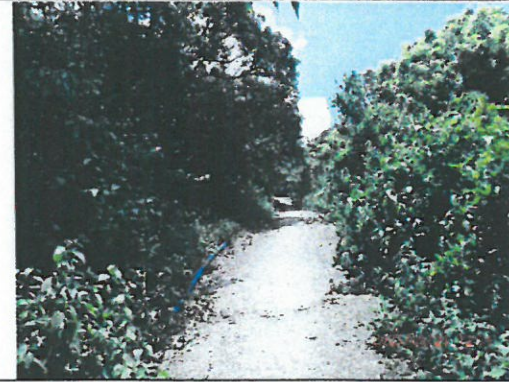
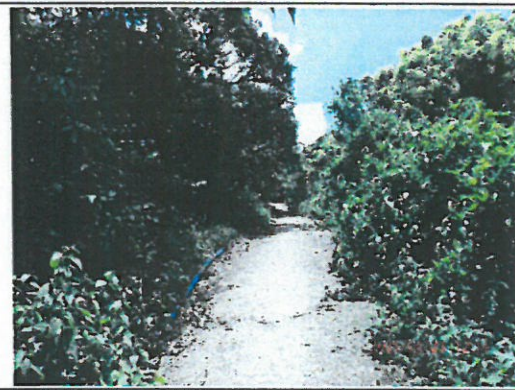
| | <input checked="" type="checkbox"/> 落實執行棲地生態追蹤監測計畫 | 自動相機持續進行現場小型動物監測 | | 正常執行 | | <input checked="" type="checkbox"/> 是 | <input type="checkbox"/> 否 |

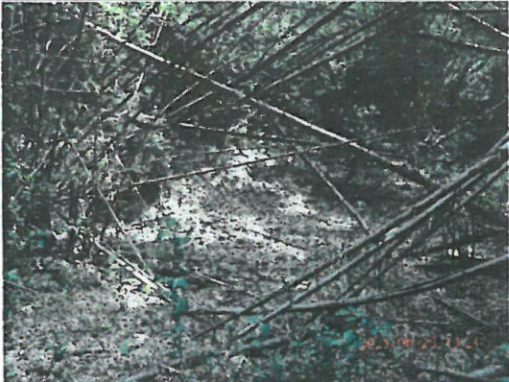
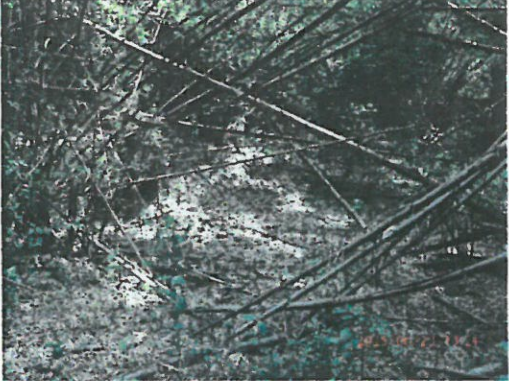
| | 位置及說明：塔基下方刺竹林下沖蝕溝與低窪地為兩棲類棲地，現況良好 | 位置及說明：塔基周邊施工邊界已架設圍籬 |

| <p>說明：塔基下方刺竹林下沖蝕溝與低窪地為兩棲類棲地，現況良好</p> | <p>說明：塔基周邊施工邊界已架設圍籬</p> |

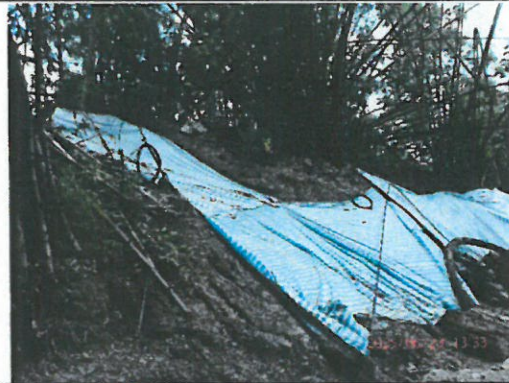
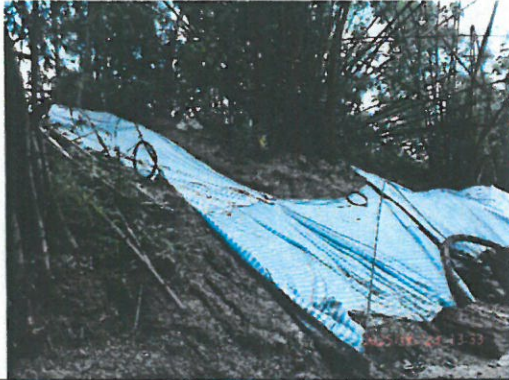
| | 位置及說明：塔基施工位置坡地已加蓋帆布避免土壤遭雨水沖刷 | 位置及說明：保安林與工區邊界坡地植被現況 |

| <p>說明：塔基施工位置坡地已加蓋帆布避免土壤遭雨水沖刷</p> | <p>說明：保安林與工區邊界坡地植被現況</p> |

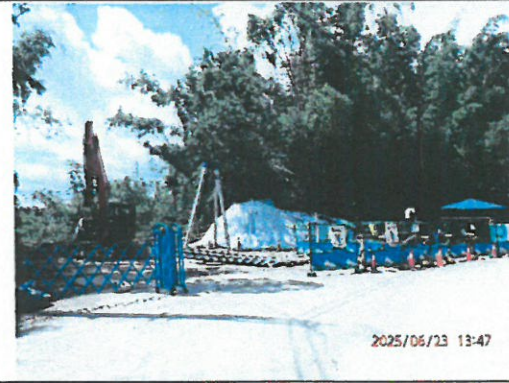
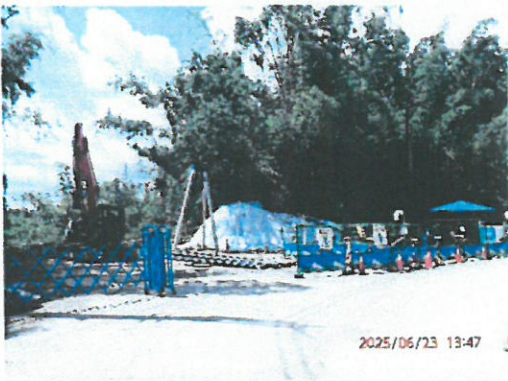
| | 位置及說明：索道起點保安林範圍已架設圍籬 | 位置及說明 |

| <p>說明：索道起點保安林範圍已架設圍籬</p> | |

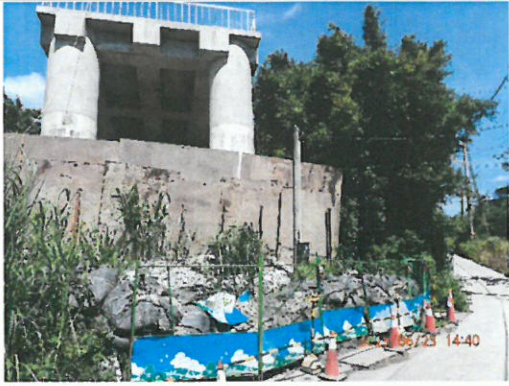
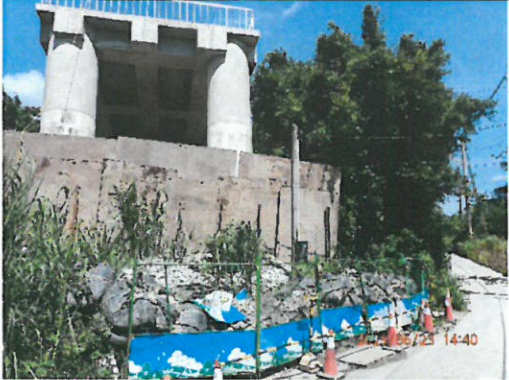
| | 位置及說明：356C 塔基南側相思樹施工移除，建議完工後原地補植 | 位置及說明：356C 施工範圍邊坡裸露處建議加鋪防塵網 |

| <p>說明：356C 塔基南側相思樹施工移除，建議完工後原地補植</p> | <p>說明：356C 施工範圍邊坡裸露處建議加鋪防塵網</p> |

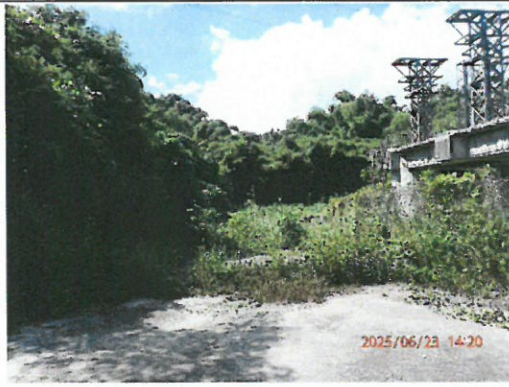
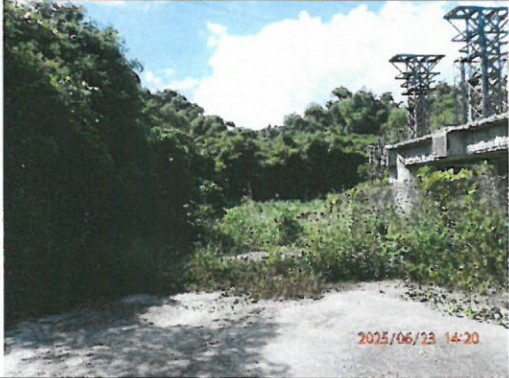
| | 位置及說明：356D 塔基西側次生林為保育類野生動物活動範圍，建議應盡速架設圍籬，拉設警示帶避免施工干擾 | 位置及說明：356D 塔基南側至圍牆間施工便道範圍外來種植物已進行移除，建議應予持續監測植被復原狀況 |

| <p>說明：356D 塔基西側次生林為保育類野生動物活動範圍，建議應盡速架設圍籬，拉設警示帶避免施工干擾</p> | <p>說明：356D 塔基南側至圍牆間施工便道範圍外來種植物已進行移除，建議應予持續監測植被復原狀況</p> |

| | <input checked="" type="checkbox"/> 保留森林 | 356D 塔基西側次生林<br>建議保留勿破壞 | 維持棲地完整 | | |

| 1. 356D 塔基西側次生林建議保留之範圍為食蟹獐、穿山甲等保育類動物活動範圍，應盡速設置遮光網或圍籬，並拉設警示帶，避免施工人員與機具誤闖或破壞 | | 1.<br>2.<br>3. | | |
