# 鹽寮海岸短期性養灘之監督工作

第 262 次(115 年 2 月份)

監測報告

委託單位：台灣電力股份有限公司

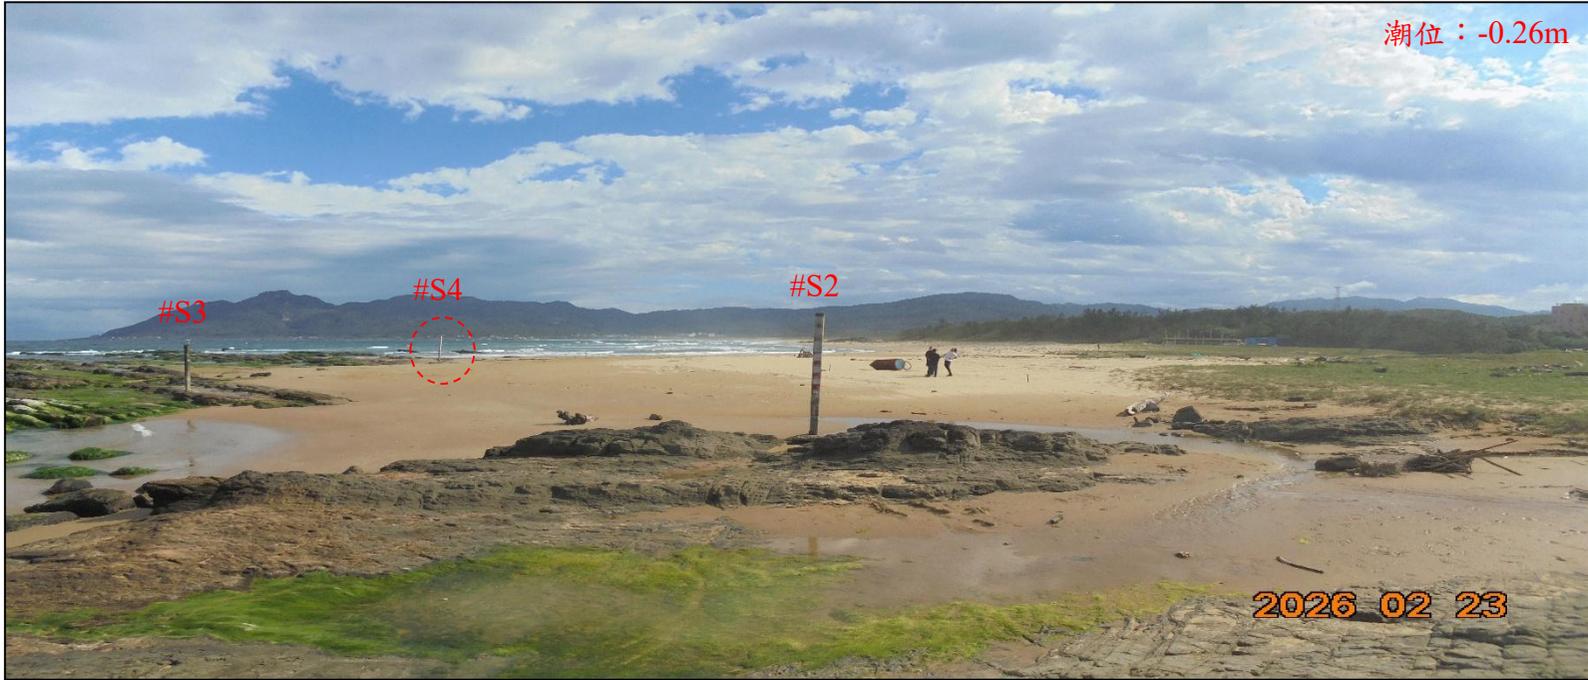
圖 3-9 監測區北側礁石區內觀測樁位置圖 (2026/02/23)

觀測樁觀測法執行前，首要選定輔助監測標的樁。基於監測之方便性、不增設太多輔助監測設施及考慮監測區沙灘遊憩安全的維護原則，選定監測區內原有的地物地貌如監測區北側礁石區內救生樁、小舞台前沙灘排球場木樁、監測區南側大岩石附近救生樁，及為執行本監測工作由台電公司協助設置的觀測樁等輔助觀測標的。輔助觀測樁觀測法執行前置作業規劃，在選定及建置量測標的樁後，應進一步測量輔助觀測樁頂高程。以樁頂高程作為參考點，再輔以簡單的丈量工具量測樁頂與沙灘面距離，以期掌握輔助樁附近地形之變動情形，作為決定後續地形監測作業方法之依據。監測區鹽寮沙灘現況及輔助觀測樁分佈如圖 3-8~圖 3-14 所示。
