表 5 台灣電力公司新建計畫(工程) 設計、施工階段生態檢核自評表(114 年 2 季)

| 計畫<br>基<br>本<br>資<br>料 | 計畫(工程)<br>名稱 | 武界壩排洪設施改造及更新工程 | |
| | 計畫(工程)<br>概要 | 降低排洪設施(#2~#5、#8~#9 排洪門)底檻提升水力排砂效能，配合修繕排洪隧道及壩體堰面損傷、更新水工機械與設備，以確保水庫之安全及永續利用。 | |

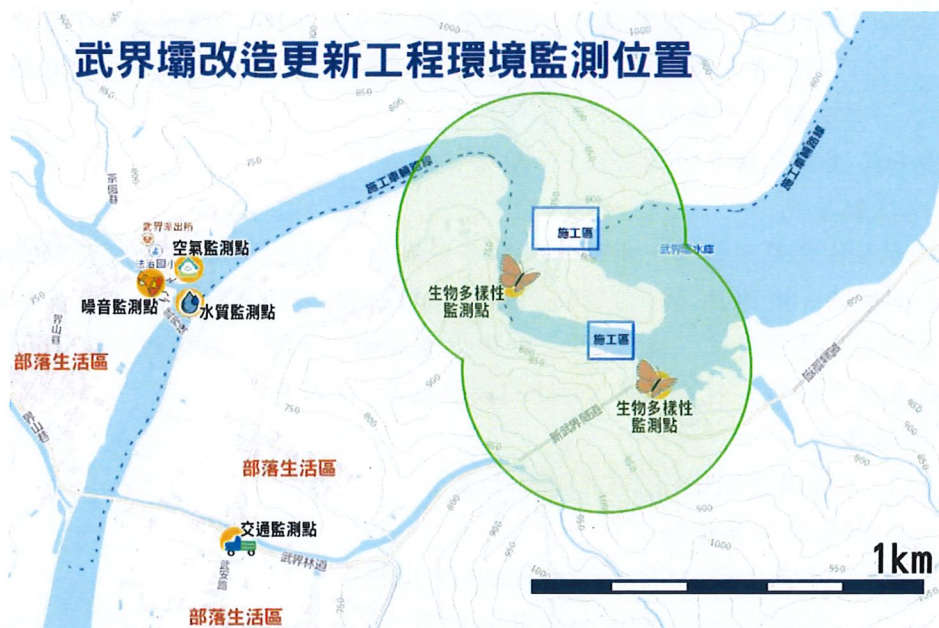
圖 1 武界壩改造工程生態監測位置圖

1. 水質監測點：武界吊橋下主深槽取水樣
2. 空氣品質監測點：武界橋右岸
3. 噪音監測點：武界橋右岸
4. 交通流量監測點：武界產業道路與武安路口(目前新武界橋施工禁行大型車輛)
5. 生物多樣性監測區：武界壩施工區周邊 500 公尺水域及陸域  
(植物組成消長、底棲昆蟲、鳥類、蝶類、兩棲爬蟲類、哺乳類)
