鹽寮海岸短期性養灘之監督工作

第 258 次(114 年 10 月份)

監測報告

委託單位：台灣電力股份有限公司

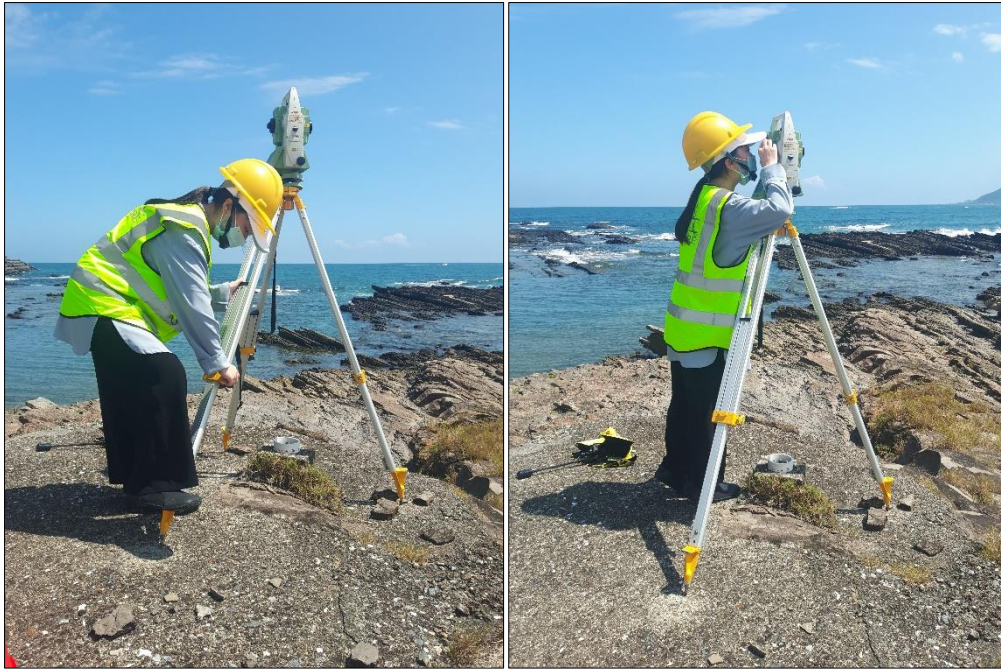
圖 3-2 全站式經緯儀架設於控制點

選定測區通識良好的兩控制點 A10 及 A5，將全站式經緯儀架設於控制點 A10，如圖 3-2 所示，後視稜鏡則架設於控制點 A5。施測前，先進行二點間距離量測及垂直角量測；倒鏡後，再量測距離及垂直角。經全站式經緯儀內部計算單元計算正倒鏡距離及垂直角平均值與二次量測差值，二次差值檢測無誤後，再進行後續工作。經檢測無誤後，由前視測量員手持附有反射稜鏡之標尺(標尺上附有圓盒水準氣泡)，如圖 3-3 所示，於測區內進行光線法之三次元測量。三次元地形測繪時，以測區中心線為準，每間距 15~20m 為一斷面，每一斷面左右支距原則上以 10~15m 為一測點，遇地形變化點則加測地形點。測量完成後，再將紀錄於全測站式經緯儀自紀單元內的三次元量測資料下載處理展繪電子圖檔，並得進行後續必要的斷面差異比較。

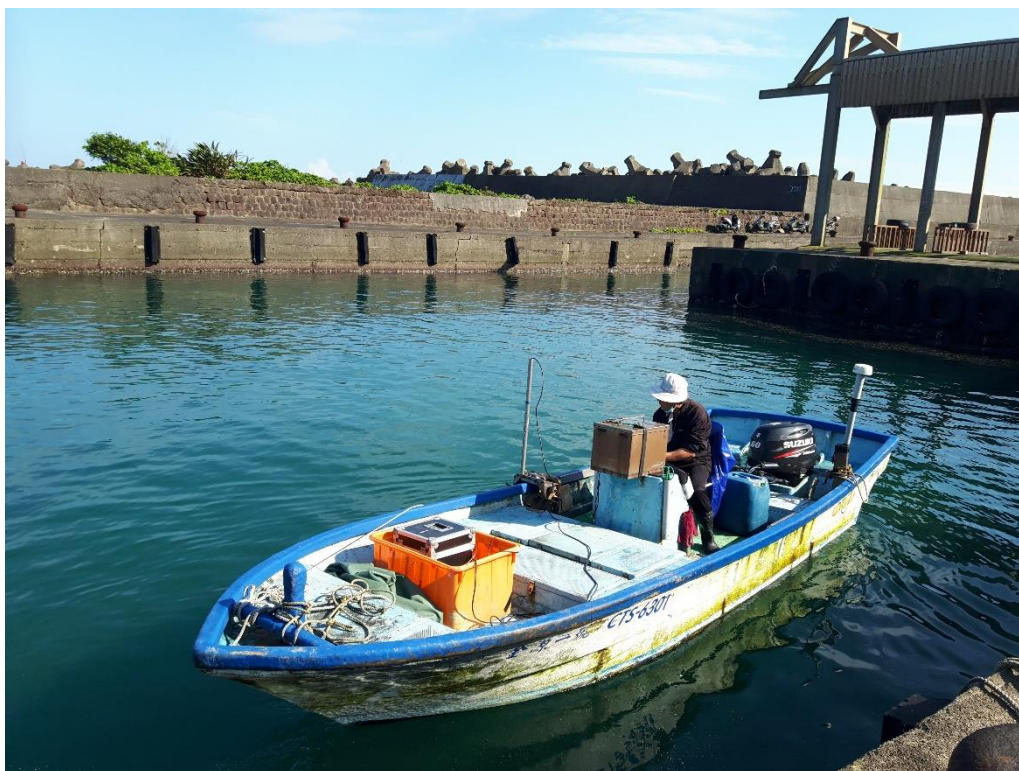
圖 3-7 水深測量實際作業圖

其中， H_a 為測站高程， h_i 為儀器高， H_b 為水底高程， $\Delta h_{ab} = S_{ab} \times \sin \alpha_{ab}$ 表示遙控載具稜鏡相對於陸地儀器的高差， α_{ab} 為垂直角(註： α_{ab} 為俯角)， D_b 為載具測深值， d_p 為稜鏡至音鼓距離， φ_{ab} 為方位角(指北方向為 0°)， S_{ab} 為斜距，測量載具作業佈置情形如圖 3-6 所示，實際作業情況如圖 3-7 所示。

應用遙控量測載具水深量測系統進行水深地形測繪作業，可分為陸上作業及水域量測部份。陸上作業主要工作為：陸域資料輸入(岸線地形)、控制點檢測、經緯儀架站後視，測量載具整備測試作業。實際作業流程如下：

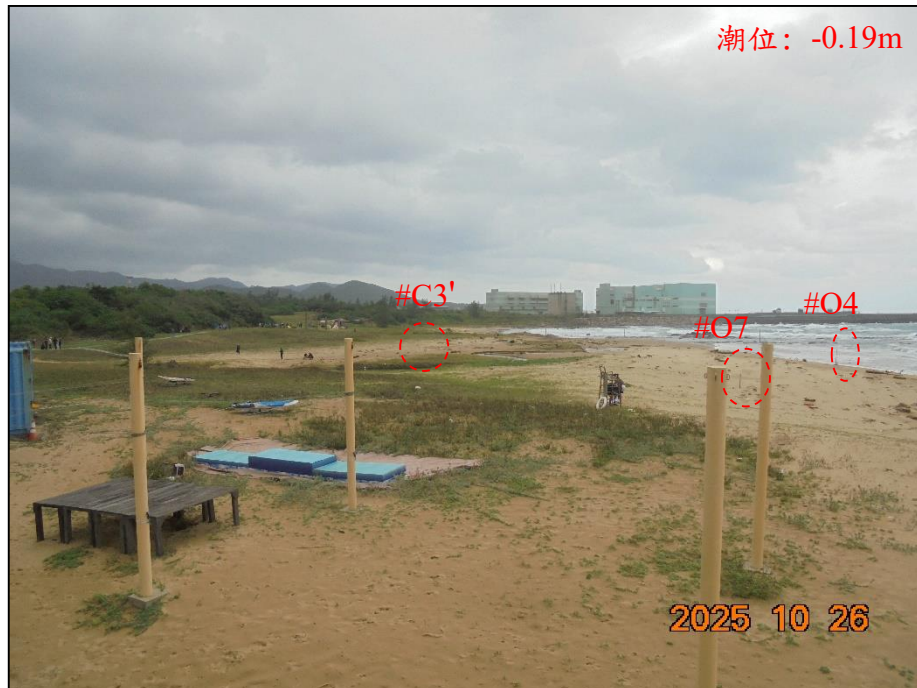
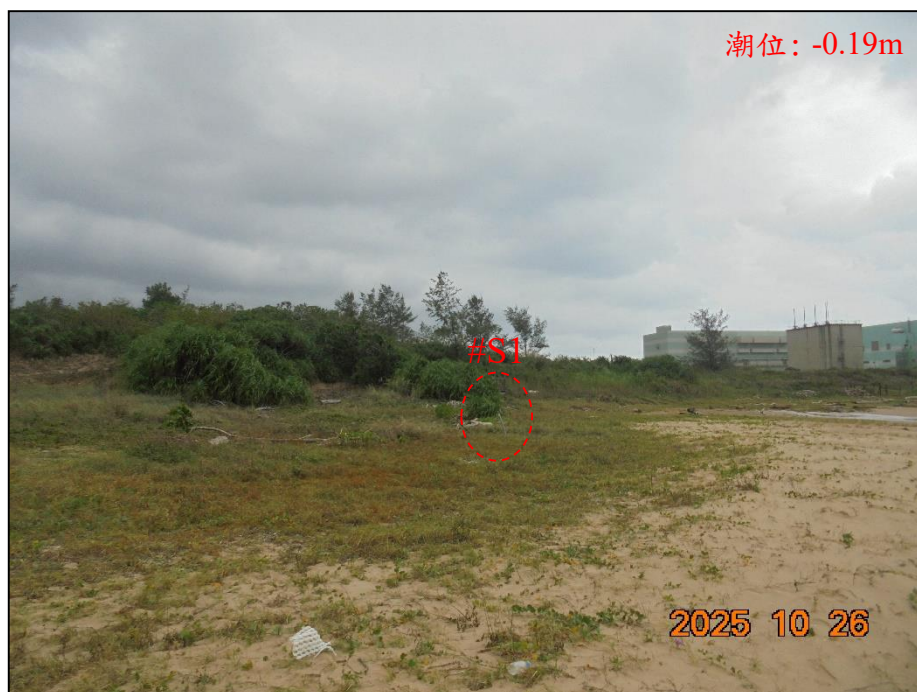
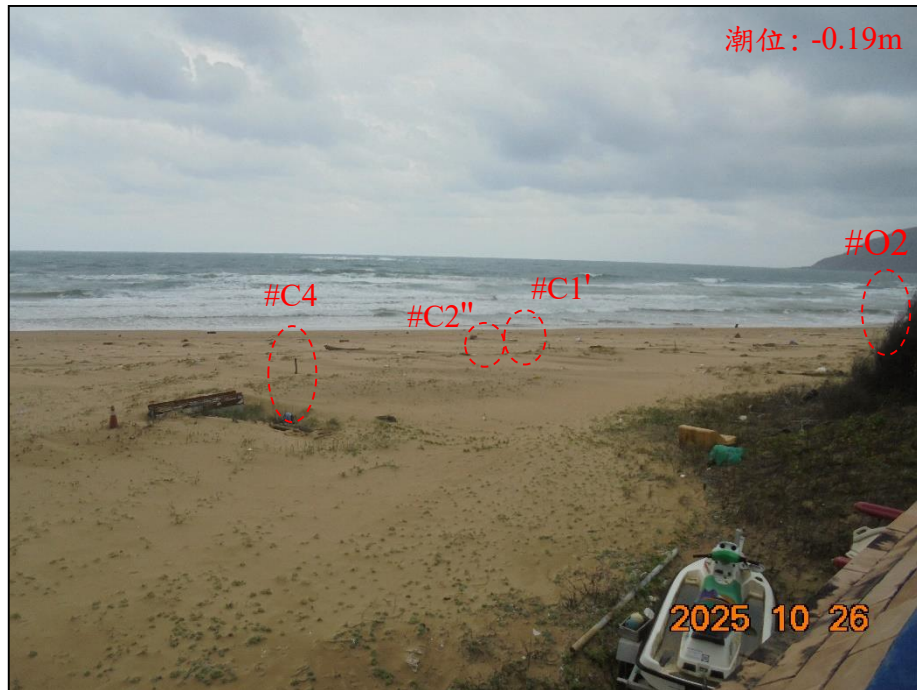
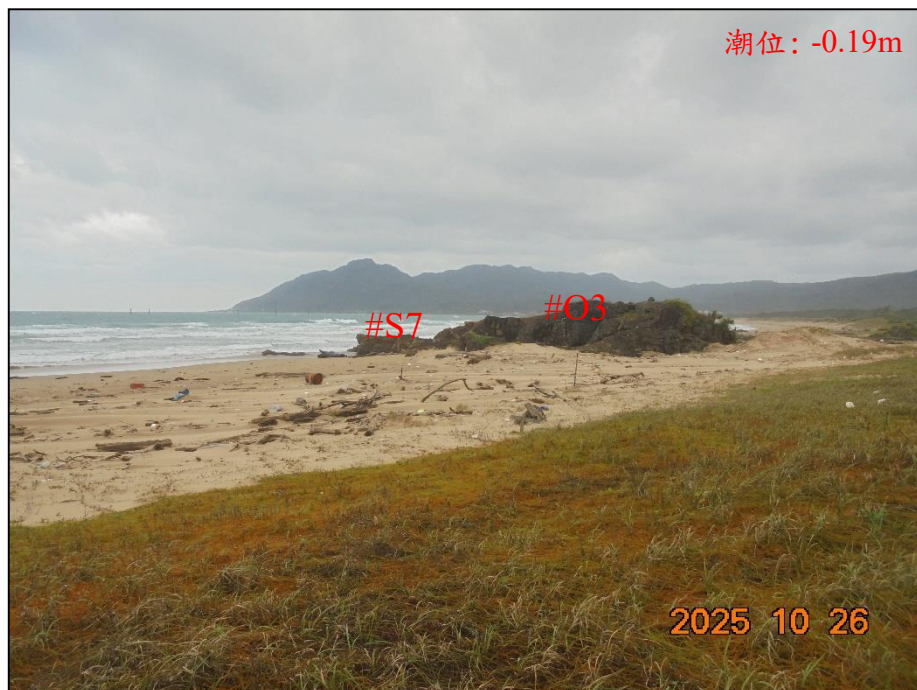
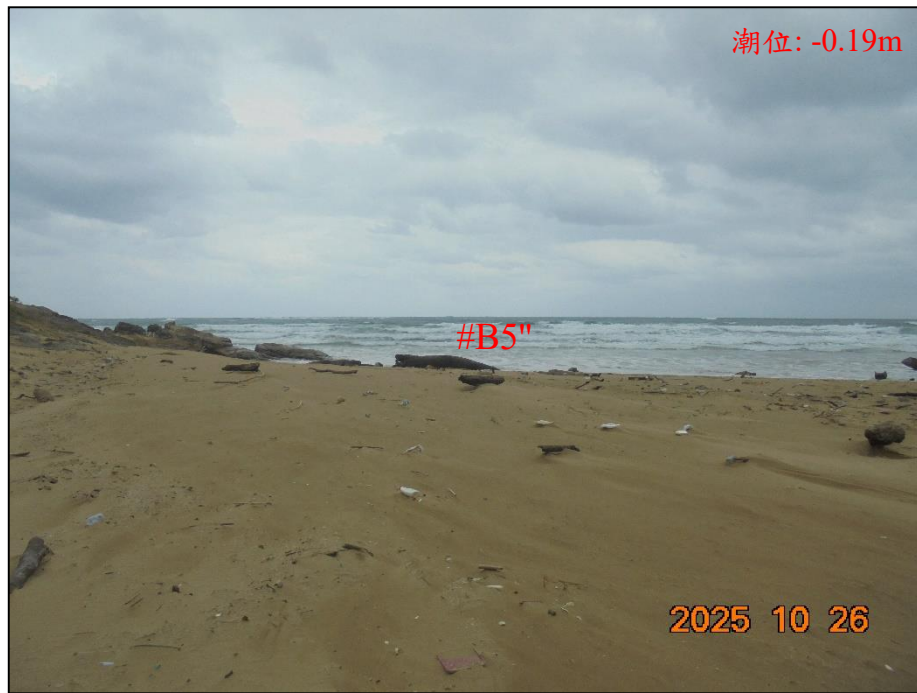
觀測樁觀測法執行前，首要選定輔助監測標的樁。基於監測之方便性、不增設太多輔助監測設施及考慮監測區沙灘遊憩安全的維護原則，選定監測區內原有的地物地貌如監測區北側礁石區內救生樁、小舞台前沙灘排球場木樁、監測區南側大岩石附近救生樁，及為執行本監測工作由台電公司協助設置的觀測樁等輔助觀測標的。輔助觀測樁觀測法執行前置作業規劃，在選定及建置量測標的樁位後，進一步測量輔助觀測樁頂高程。樁頂高程可作為參考點，再輔以簡單的丈量工具量測樁頂與沙灘面距離，以期掌握輔助樁附近地形之變動情形，作為決定後續地形監測作業方法之依據。監測區鹽寮沙灘現況及輔助觀測樁分佈如圖 3-8~圖 3-14 所示。

圖 3-10 小舞台前輔助觀測樁位置圖（2025/10/26）

圖 3-11 監測區北側輔助觀測樁位置圖（2025/10/26）

圖 3-12 小舞台南側輔助觀測樁位置圖 (2025/10/26)

圖 3-13 大岩礁北側附近輔助觀測樁位置圖 (2025/10/26)

圖 3-14 大岩礁南側附近輔助觀測樁位置圖 (2025/10/26)

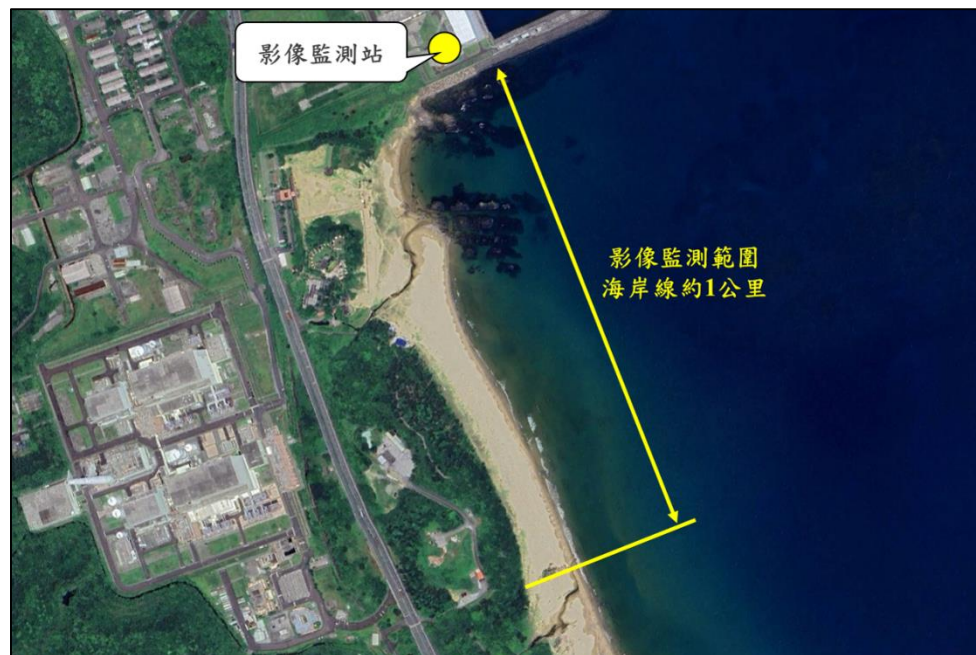
圖 3-16 數位影像監測系統站設置地點與監測範圍圖

鹽寮海岸即時影像監測系統之建置，著眼於可即時監看海灘地形與海岸狀況，且透過錄存之監測影像及影像處理技術萃取岸線位置及沙灘寬度隨時間變化之資訊，提供日、月、年等短期或長期地形資訊，進行海岸地形變遷現象分析與變化量估算。本影像監測範圍以龍門電廠進水口南防波堤以迄鹽寮沙灘大岩礁(黑石仔)間約 1 公里之岸線為範圍，如圖 3-16 所示。基於影像監測系統穩定性及維護之方便性，系統建置於進水口電解加氯機房內，如圖 3-17 所示。為獲取較清晰與銳化之海岸影像資訊，觀測系統採較高解析之數位攝影機進行海岸攝影。由於計畫範圍沿岸長度約 1 公里，採一部攝影機進行海岸攝影，拍攝範圍示意如圖 3-18 所示。影像監測系統於每日 AM6:00~PM6:00 期間，每小時整點啟動攝影機，以 15Hz 影像攫取速度，連續拍攝 10 分鐘影像並存檔。另外，為濾除碎波帶至海岸沖刷區之碎波泡沫影響，將連續 10 分鐘拍攝影像製作平均影像儲存，提供後續海岸影像偵測應用，影像觀測系統程式執行流程如圖 3-19 所示。

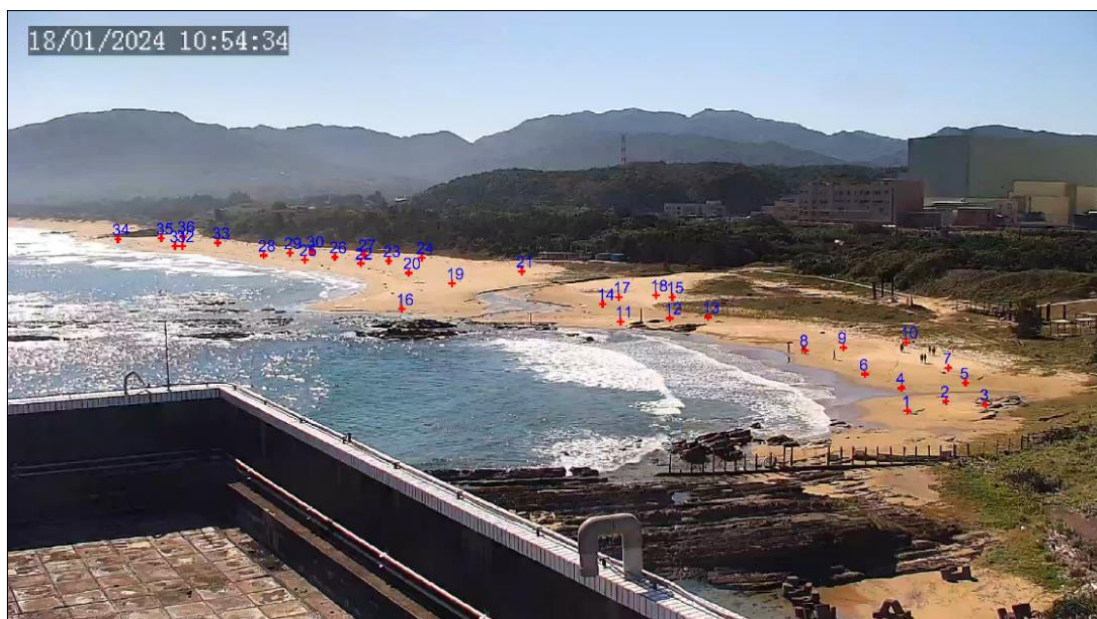
圖 3-20 地面控制點位置分佈圖例

影機計算外部參數校正之用。為提供影像觀測站外部參數求解，攝影範圍內共計進行至少 8 點以上之地面控制點檢測作業，其檢測點位位置與結果如圖 3-20 及表 3-3 所示。

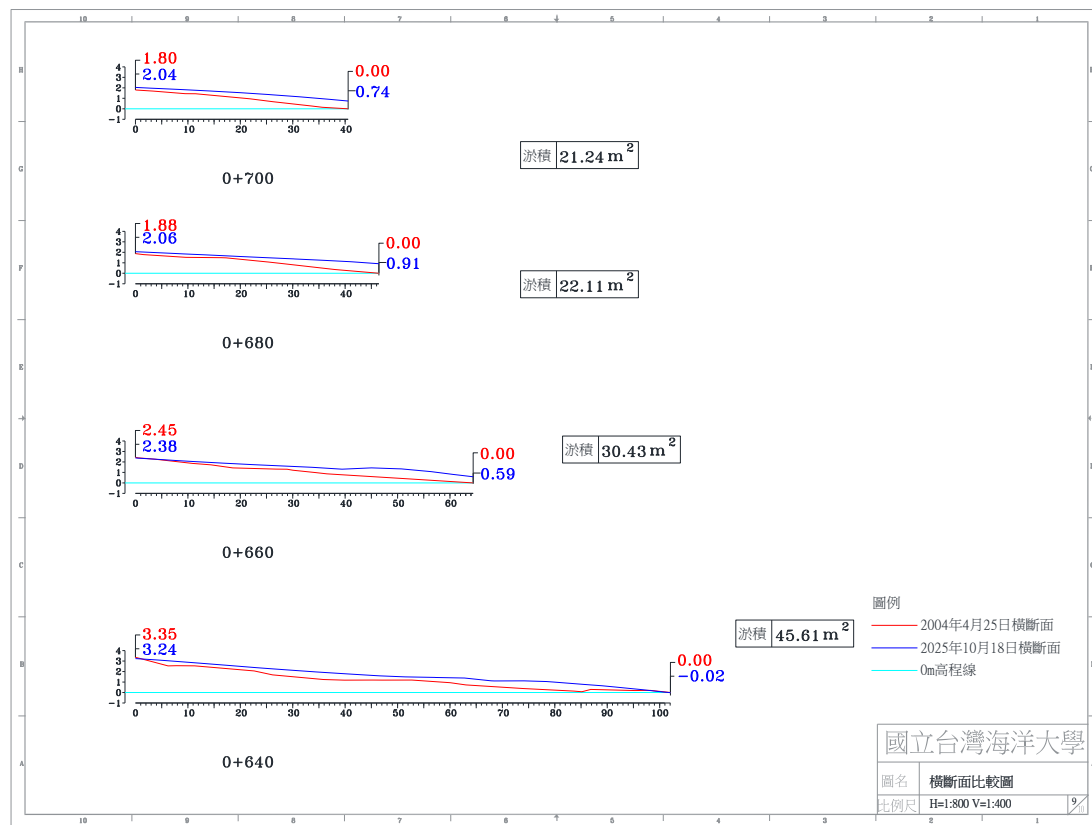
積量約達 $10,656.71\text{m}^3$ ，海域(0~3m)區土砂淤積量約達 $39,447.51\text{m}^3$ ，總和鹽寮沙灘 B 監測區之土砂淤積約達 $52,144.01\text{m}^3$ 。若與第 256 次測期(2025 年 8 月 4 日)測繪地形比較，防風籬區域之土砂淤積量達 704.15m^3 ，鹽寮沙灘陸域 A 監測區土砂侵蝕量約達 $8,292.80\text{m}^3$ ，海域(0~3m)區之土砂淤積量達 $1,279.11\text{m}^3$ ，總和鹽寮沙灘 B 監測區土砂侵蝕量約達 $6,309.54\text{m}^3$ 。計畫範圍之地形於觀測期間呈現侵淤互現，整體地形變動並不大，屬合理沙灘平衡之過程。B 監測區歷年土砂侵淤量變動化各橫斷面積的土砂侵淤量詳見表 4-2 及附表 3-2。歷年土砂侵淤量比較詳見圖 4-3，本次監測區各斷面高程變化情形如圖 4-4 及圖 4-5 所示。

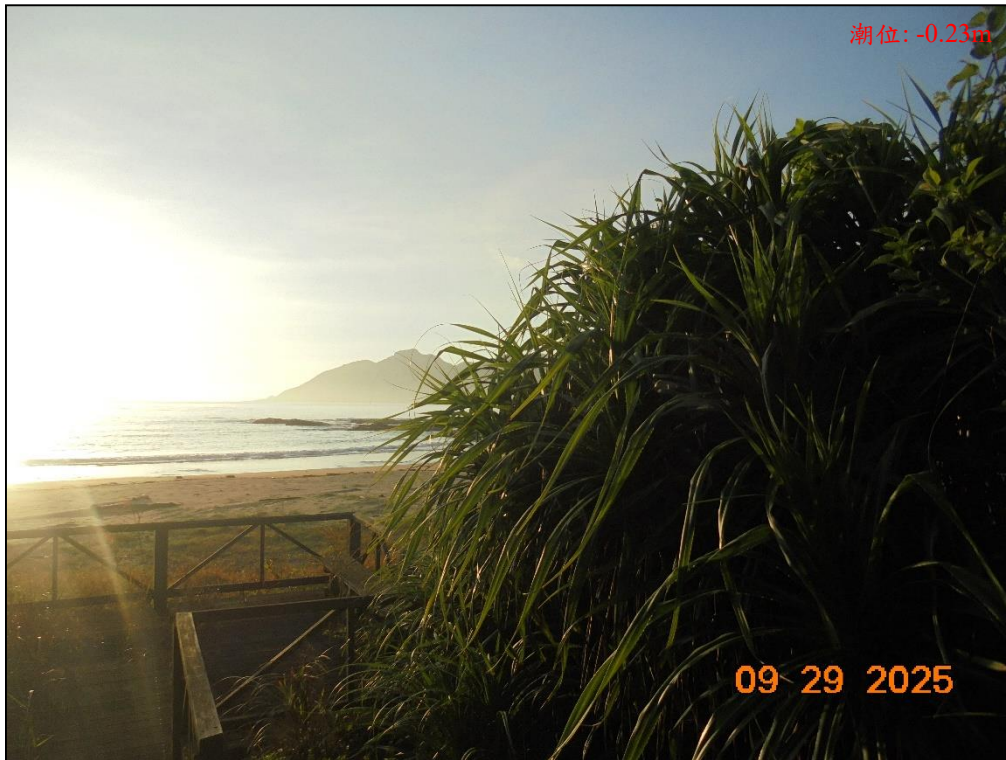
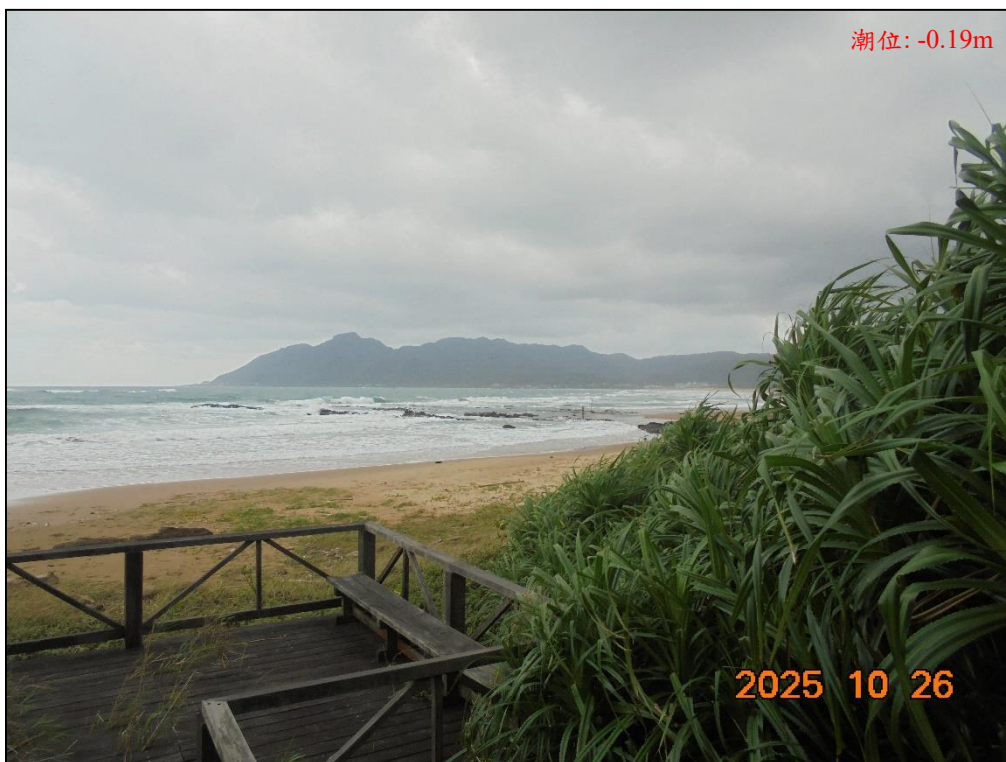
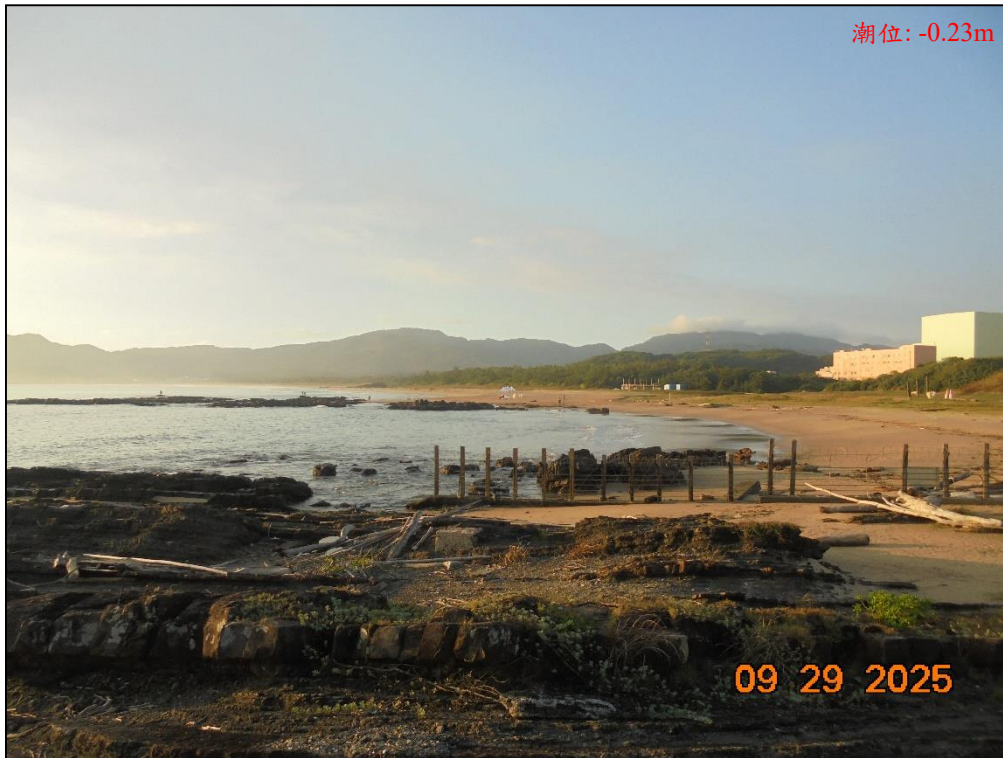
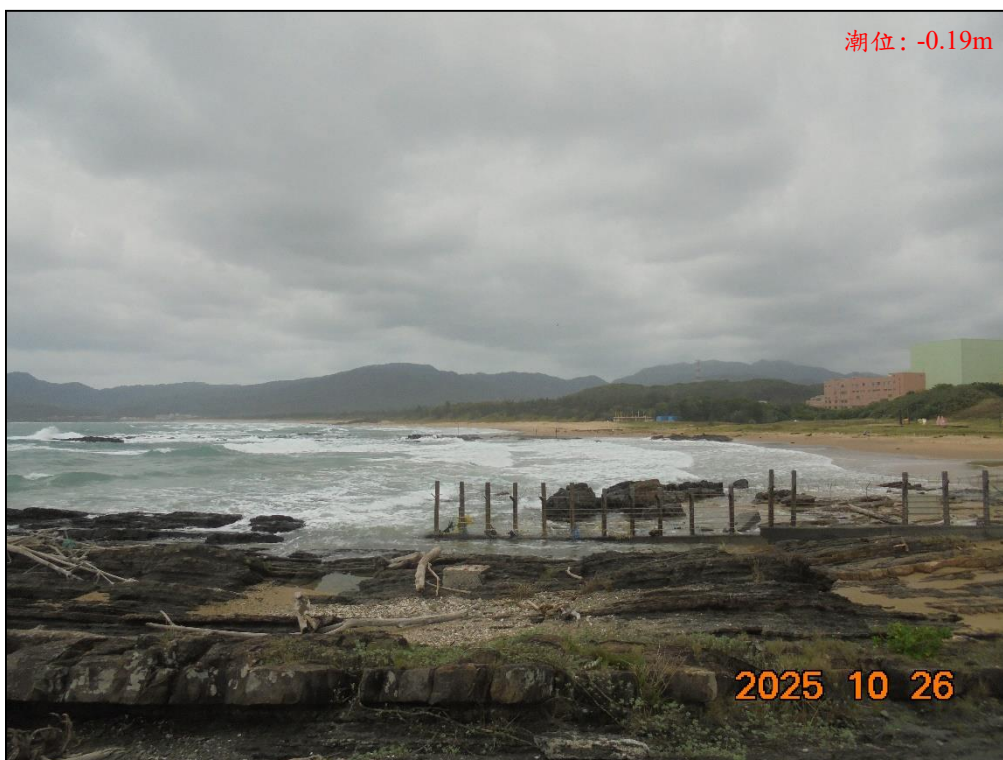
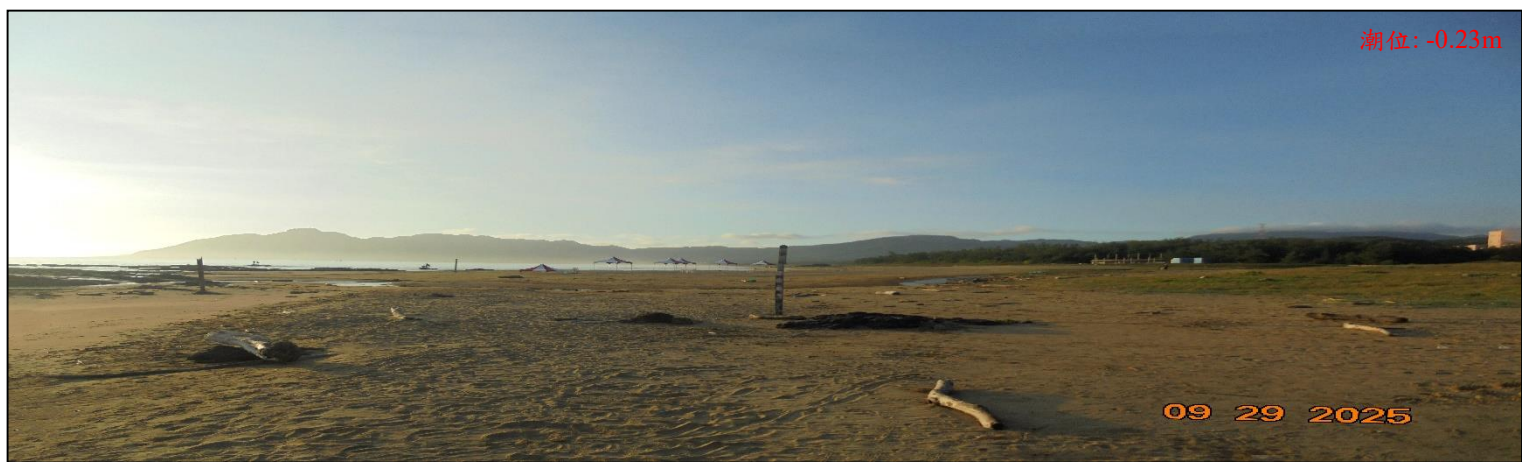
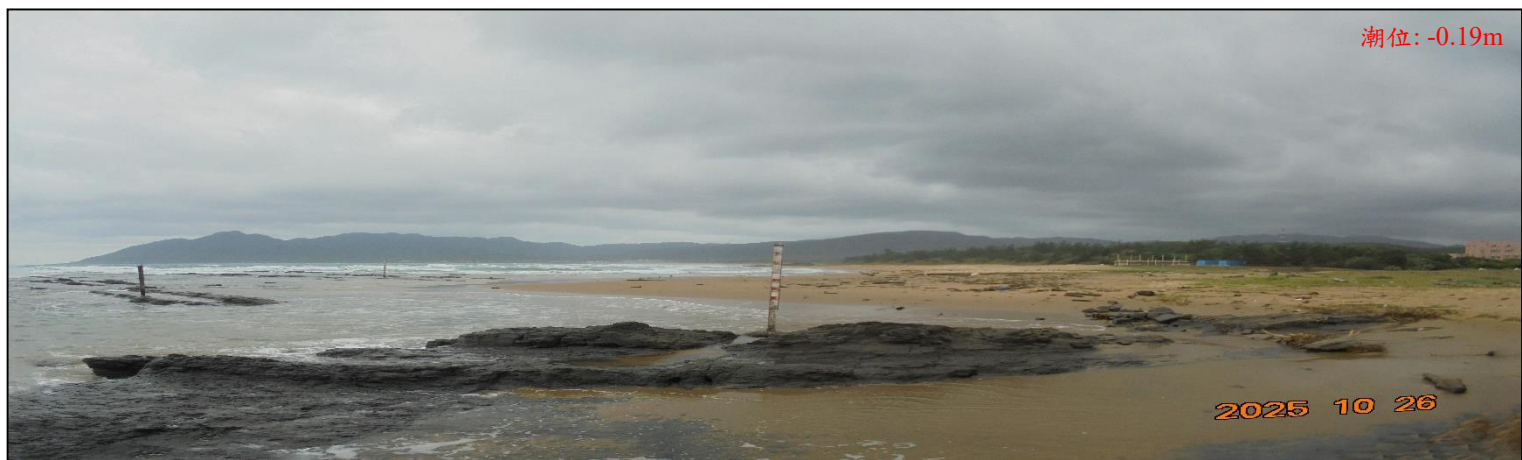
本（第 258 次）測期最後一測次（2025 年 10 月 26 日）輔助觀測照相比對法結果與上（第 257 次）測期最後一測次（2025 年 9 月 29 日）的照相比對法觀測結果如圖 4-6a~圖 4-18b 所示，現場相片顯示觀測期間北側礁岩區、小舞台前沙灘、南側大礁岩前沙灘及防風籬區域呈現淤積變化，南側大礁岩後方碉堡處呈現侵蝕變化，進一步比對輔助觀測樁數據，計畫範圍之地形於觀測期間雖呈現侵淤互現，整體地形變動屬合理沙灘平衡之過程。

圖 4-6(A) 監測區北側礁石區地形(1) (2025/09/29)

圖 4-6(B) 監測區北側礁石區地形(1) (2025/10/26)

圖 4-7(A) 監測區北側礁石區地形(2) (2025/09/29)

圖 4-7(B) 監測區北側礁石區地形(2) (2025/10/26)

圖 4-8(A) 監測區北側礁石區地形(3) (2025/09/29)

圖 4-8(B) 監測區北側礁石區地形(3) (2025/10/26)

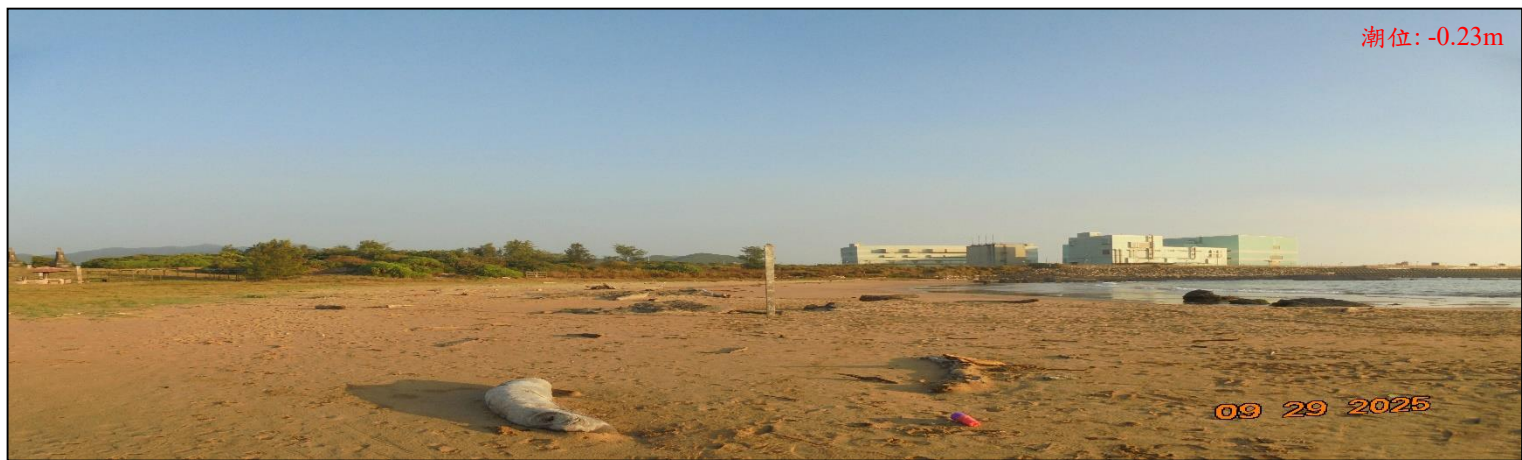
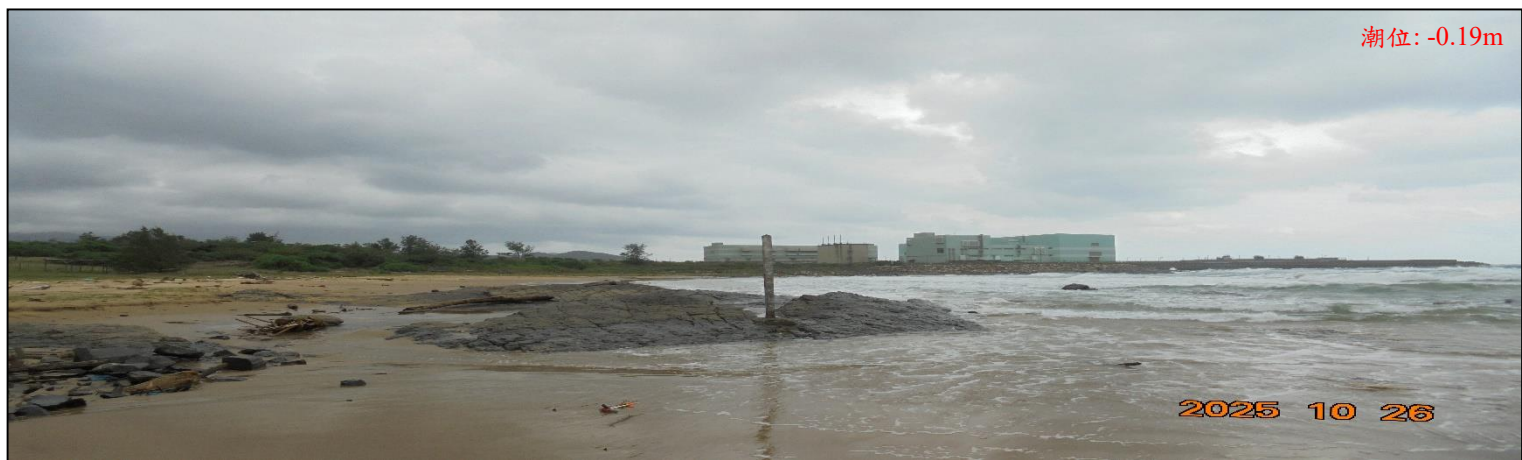
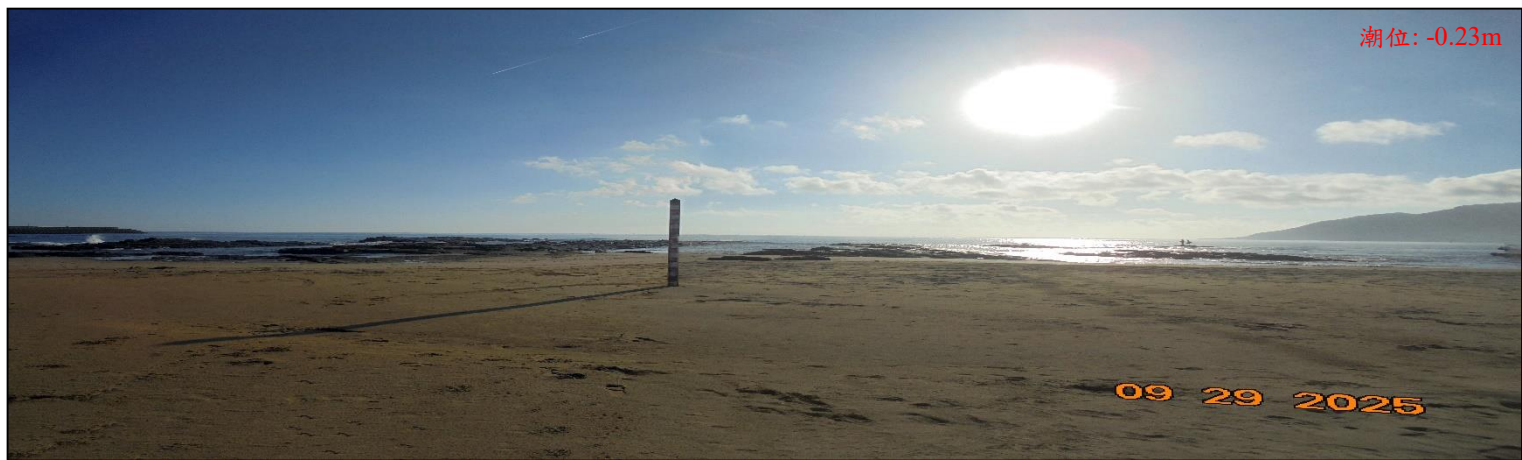
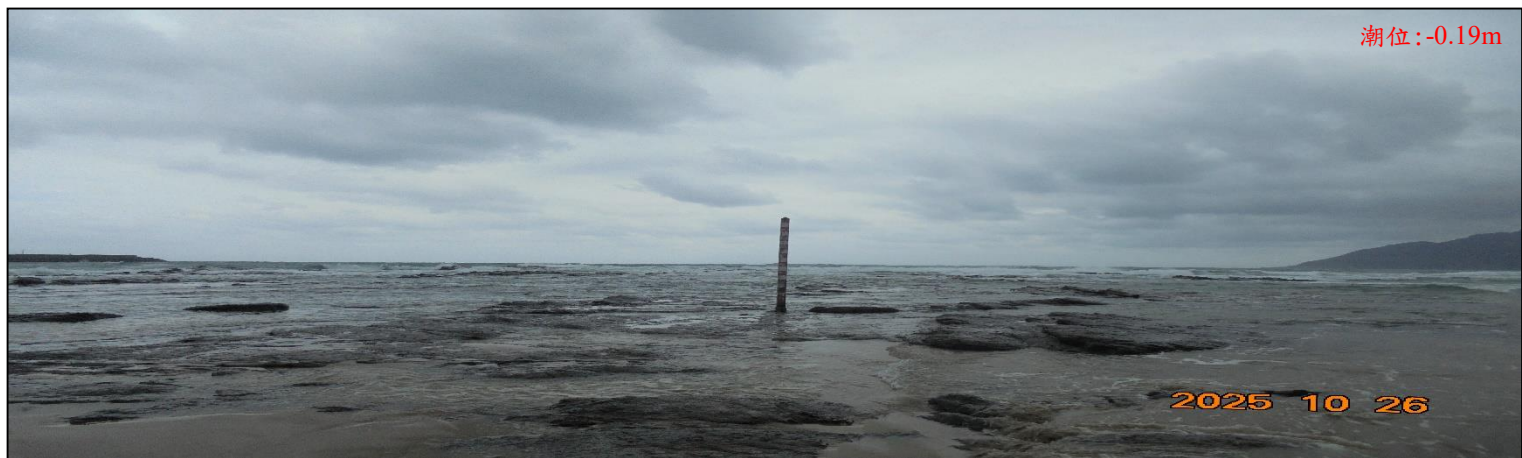
圖 4-9(A) 監測區北側礁石區內#S2 樁附近地形 (2025/09/29)

圖 4-9(B) 監測區北側礁石區內#S2 樁附近地形 (2025/10/26)

圖 4-10(A) 監測區北側礁石區內#S4 樁附近地形 (2025/09/29)

圖 4-10(B) 監測區北側礁石區內#S4 樁附近地形 (2025/10/26)

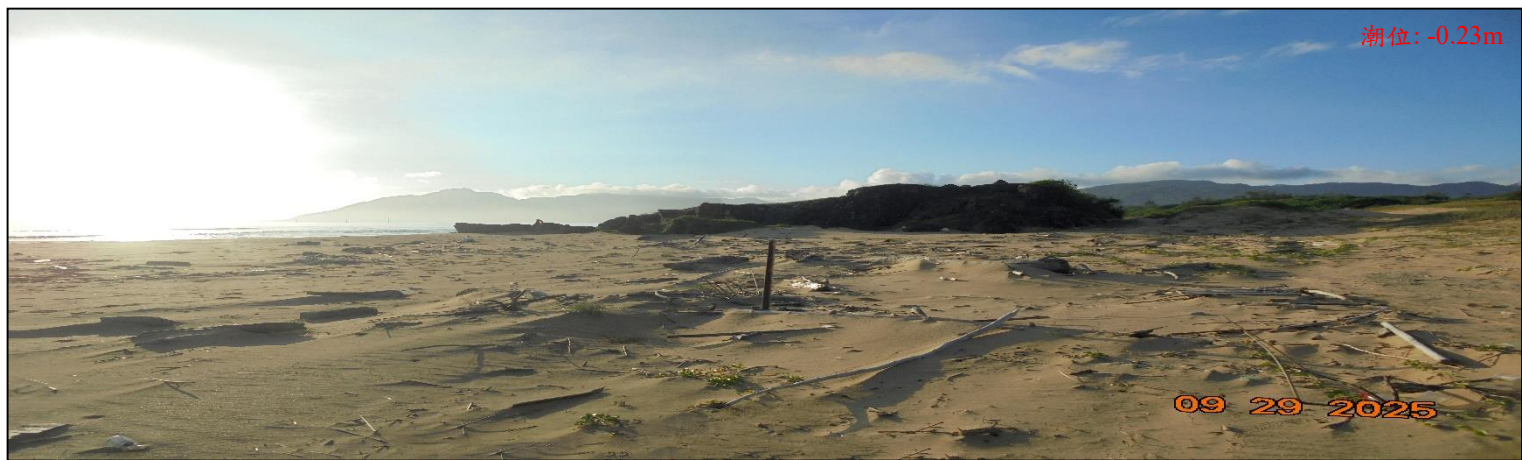
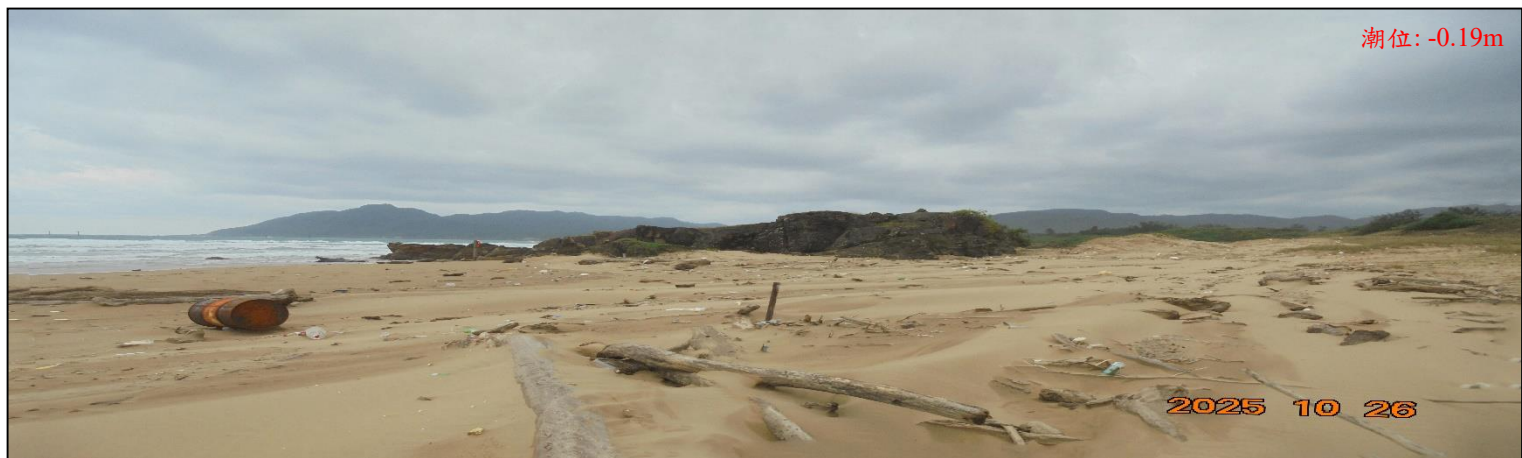
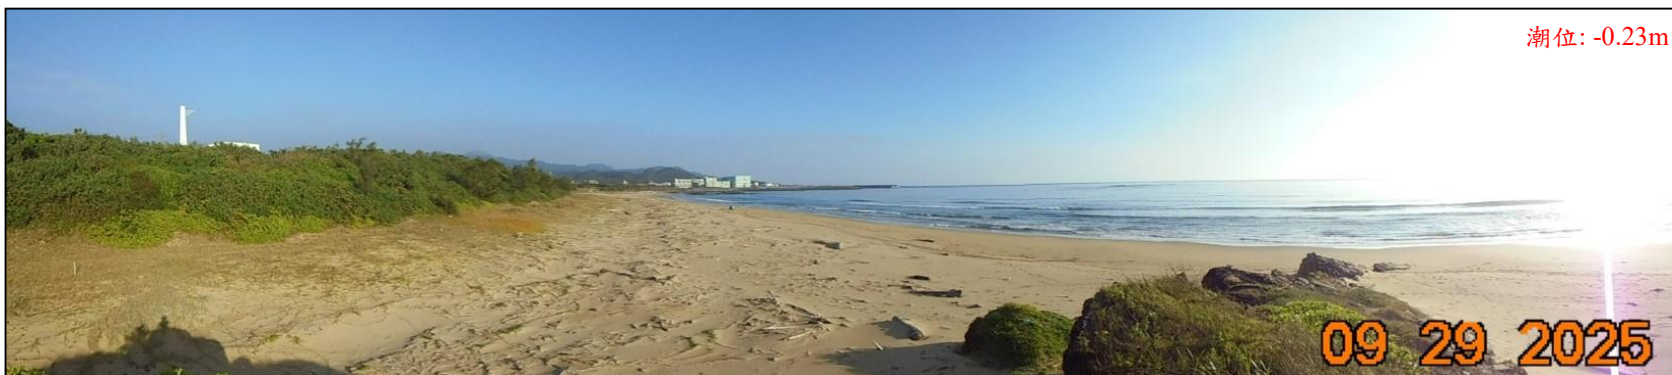
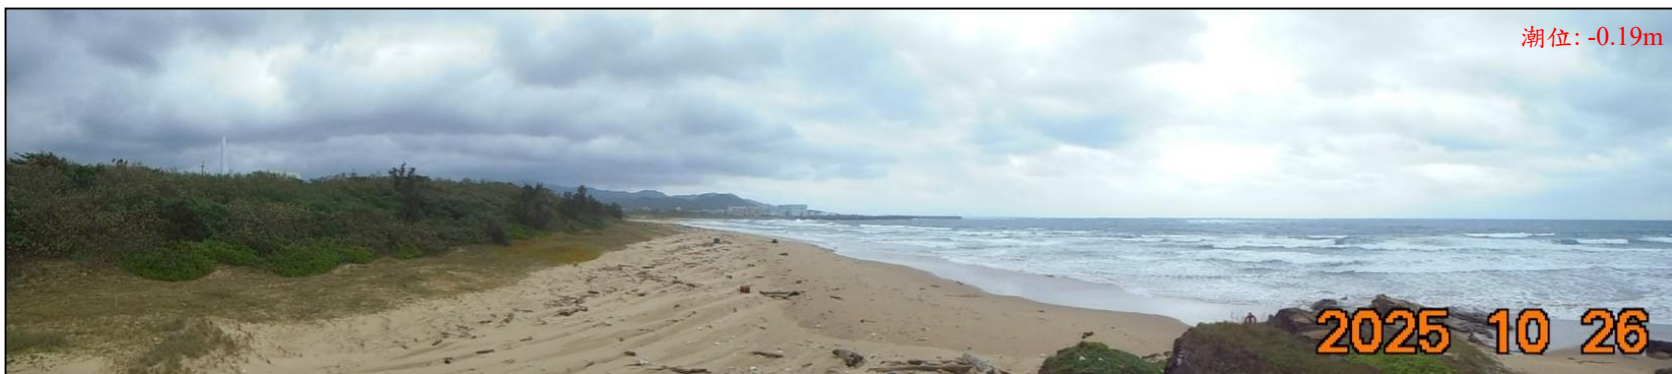
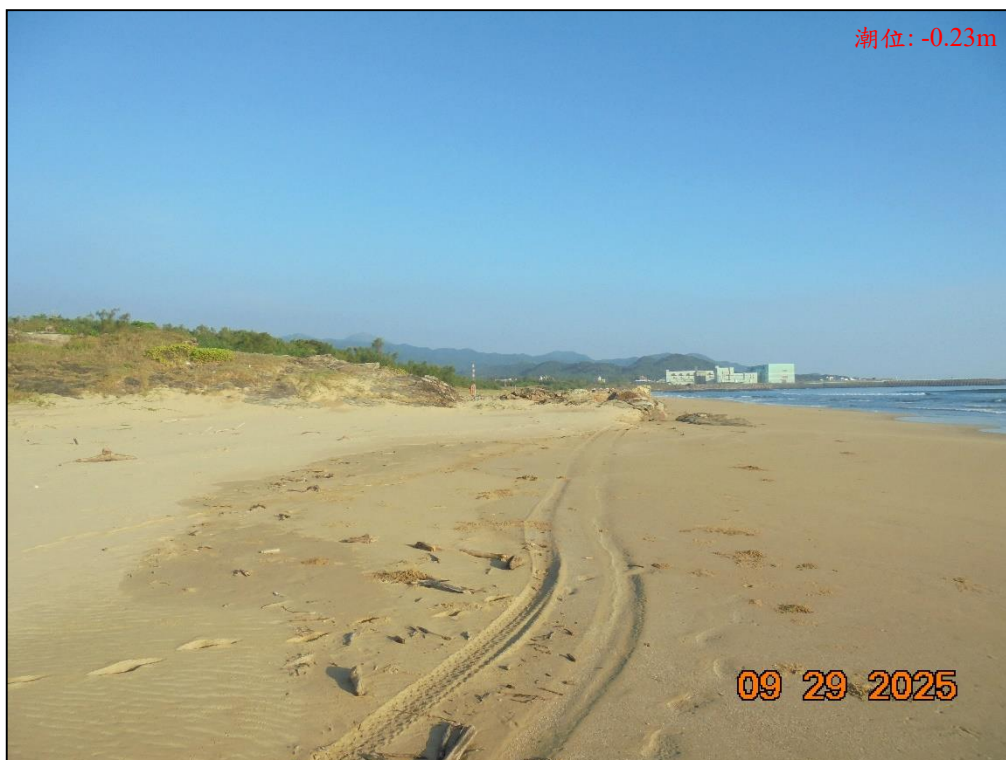
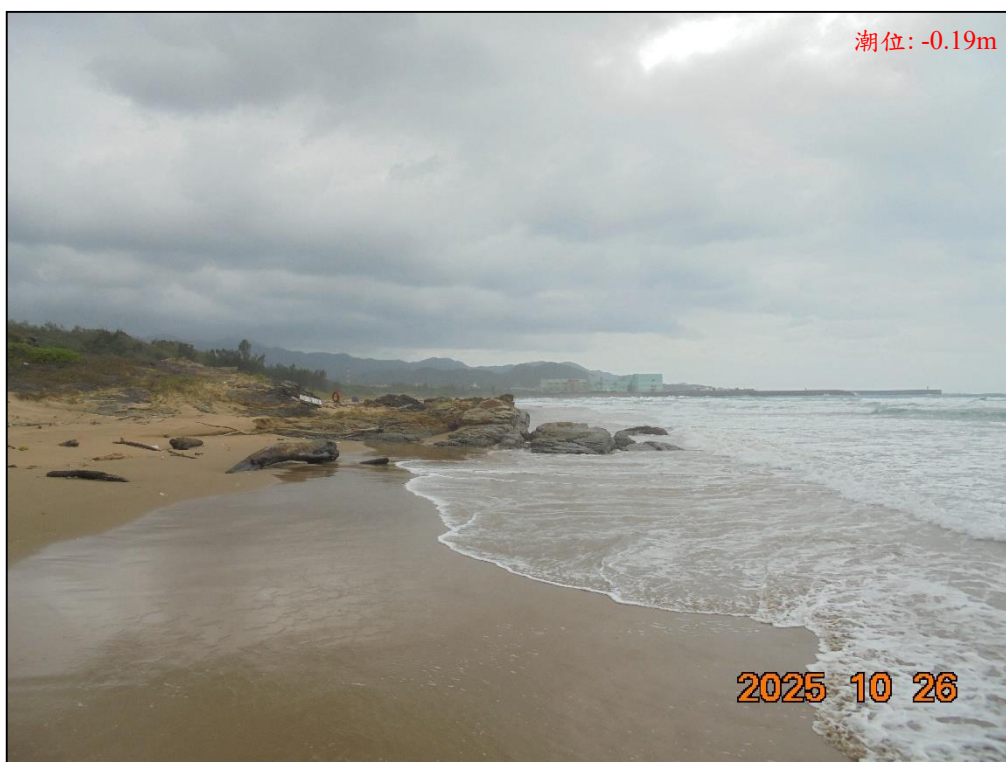
圖 4-11(A) 監測區南側大岩礁（黑石仔）前沙灘地形(1)（2025/09/29）

圖 4-11(B) 監測區南側大岩礁（黑石仔）前沙灘地形(1)（2025/10/26）

圖 4-12(A) 監測區南側大岩礁（黑石仔）前沙灘地形(2)（2025/09/29）

圖 4-12(B) 監測區南側大岩礁（黑石仔）前沙灘地形(2)（2025/10/26）

圖 4-13(A) 監測區南側大岩礁（黑石仔）近海側地形（2025/09/29）

圖 4-13(B) 監測區南側大岩礁（黑石仔）近海側地形（2025/10/26）

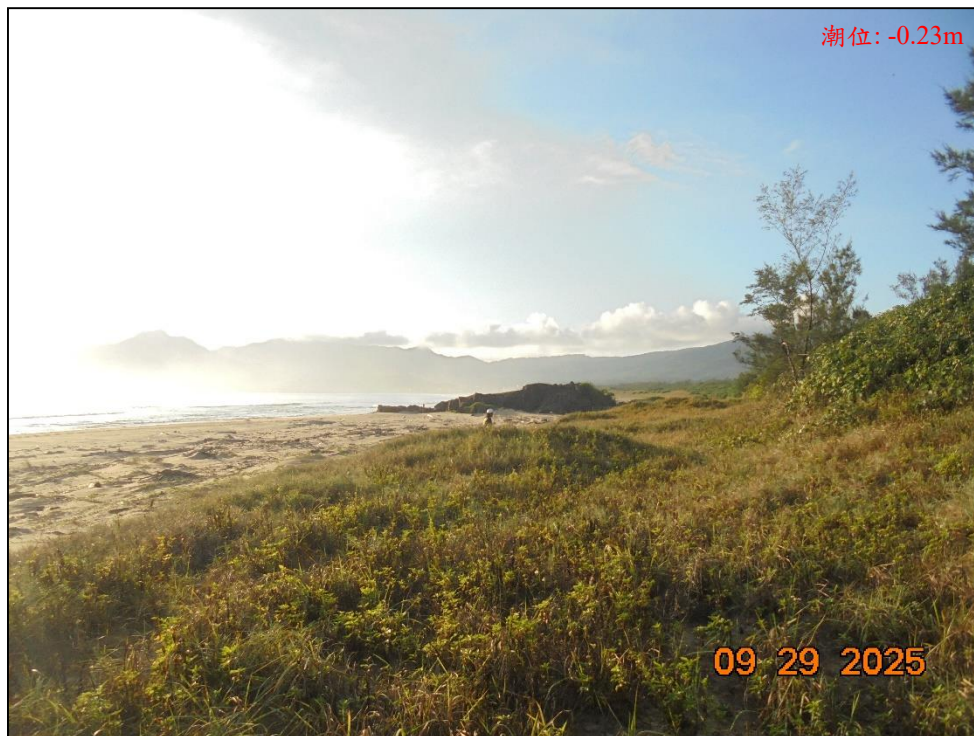
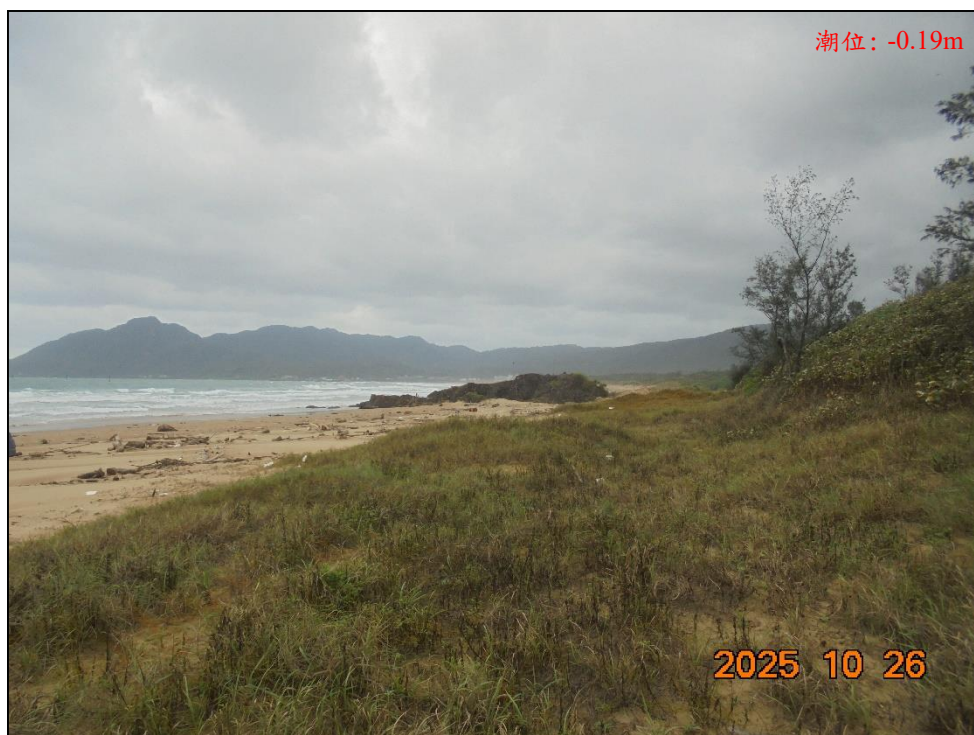
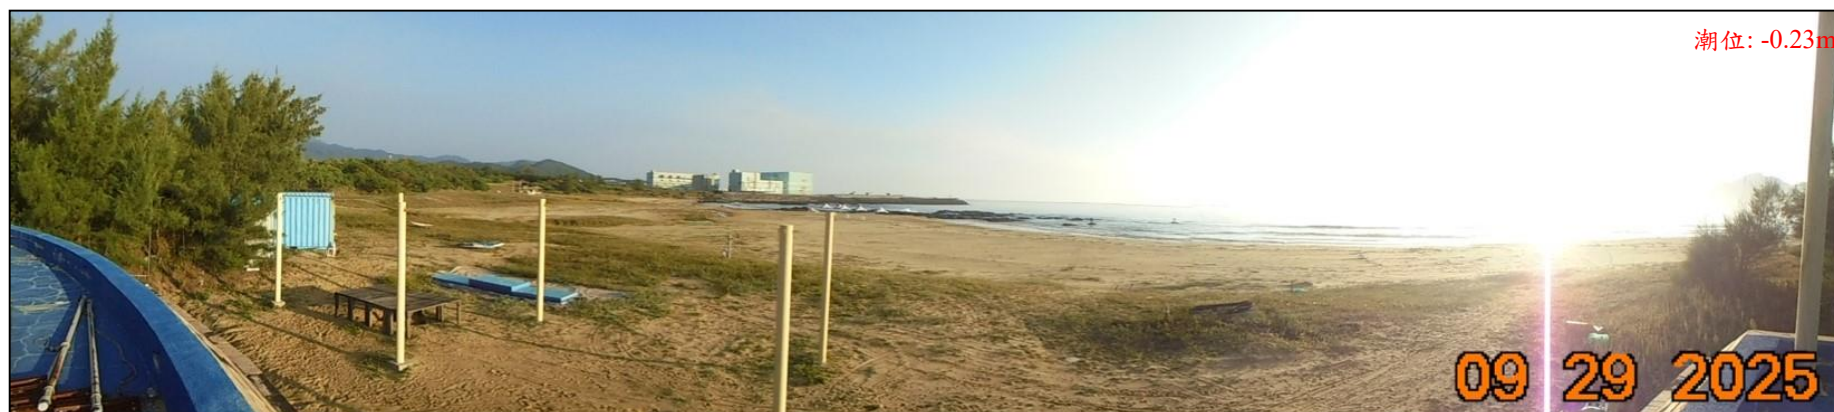
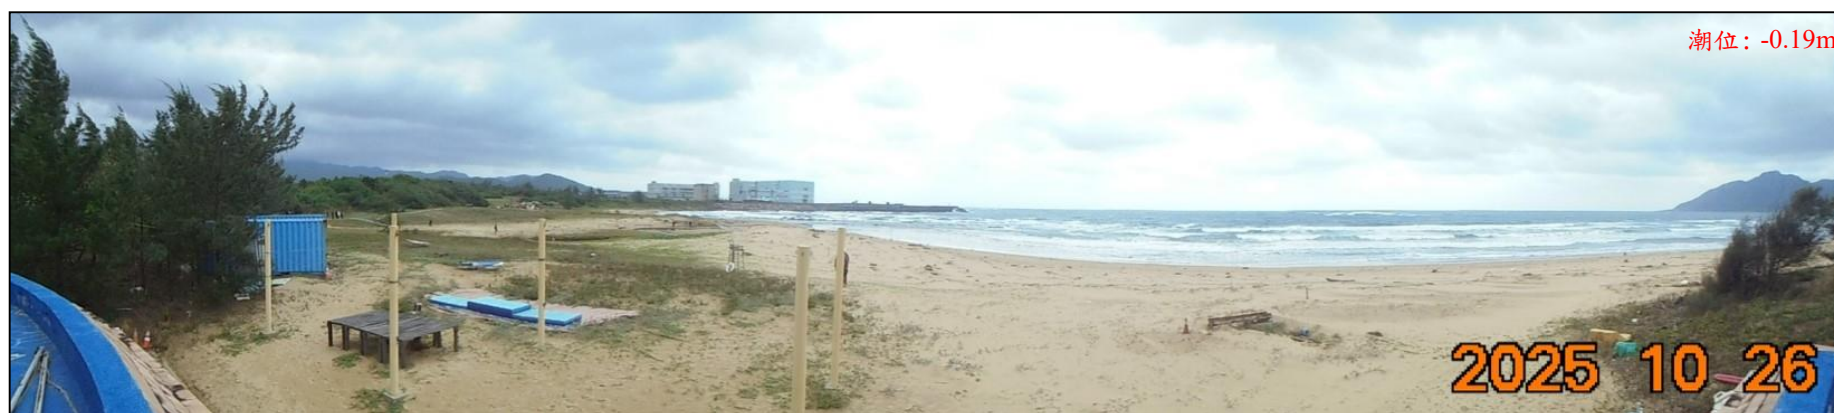
圖 4-14(A) 監測區南側大岩礁（黑石仔）旁防風籬地形（2025/09/29）

圖 4-14(B) 監測區南側大岩礁（黑石仔）旁防風籬地形（2025/10/26）

圖 4-15(A) 監測區小舞台前地形 (2025/09/29)

圖 4-15(B) 監測區小舞台前地形 (2025/10/26)
