鹽寮海岸短期性養灘之監督工作

第 258 次(114 年 10 月份)

監測報告

委託單位：台灣電力股份有限公司

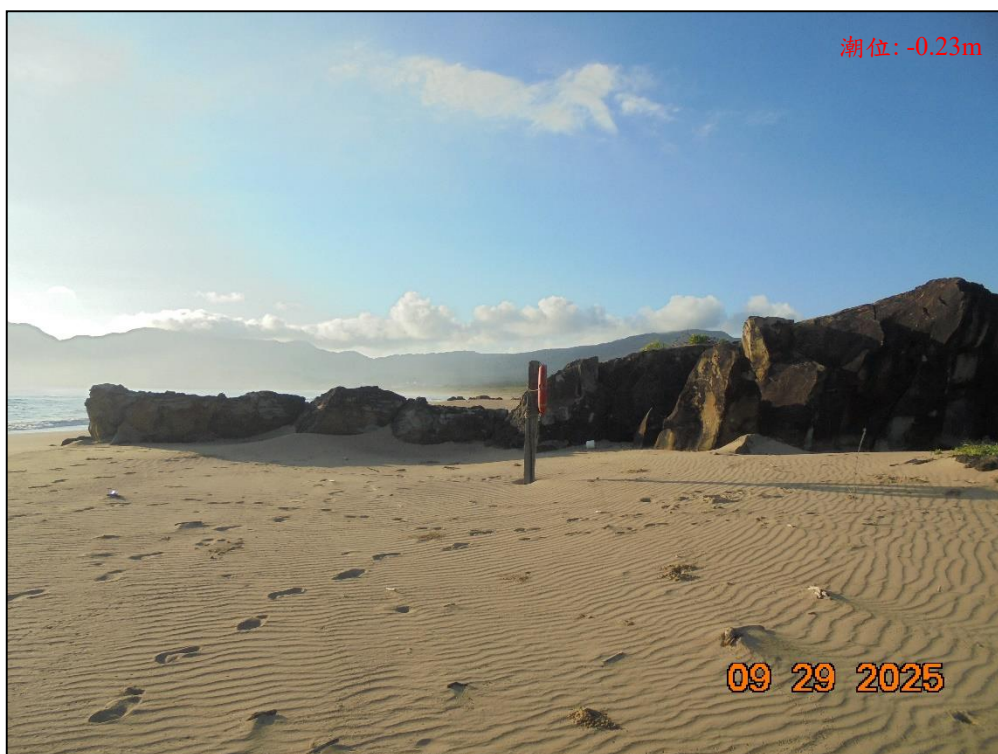
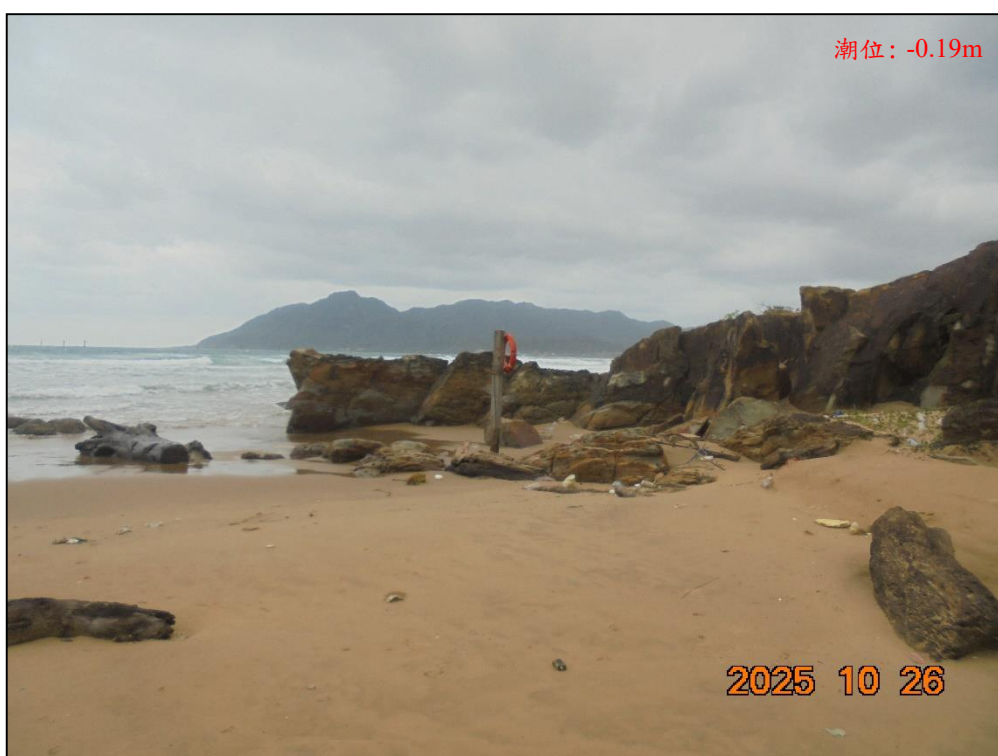
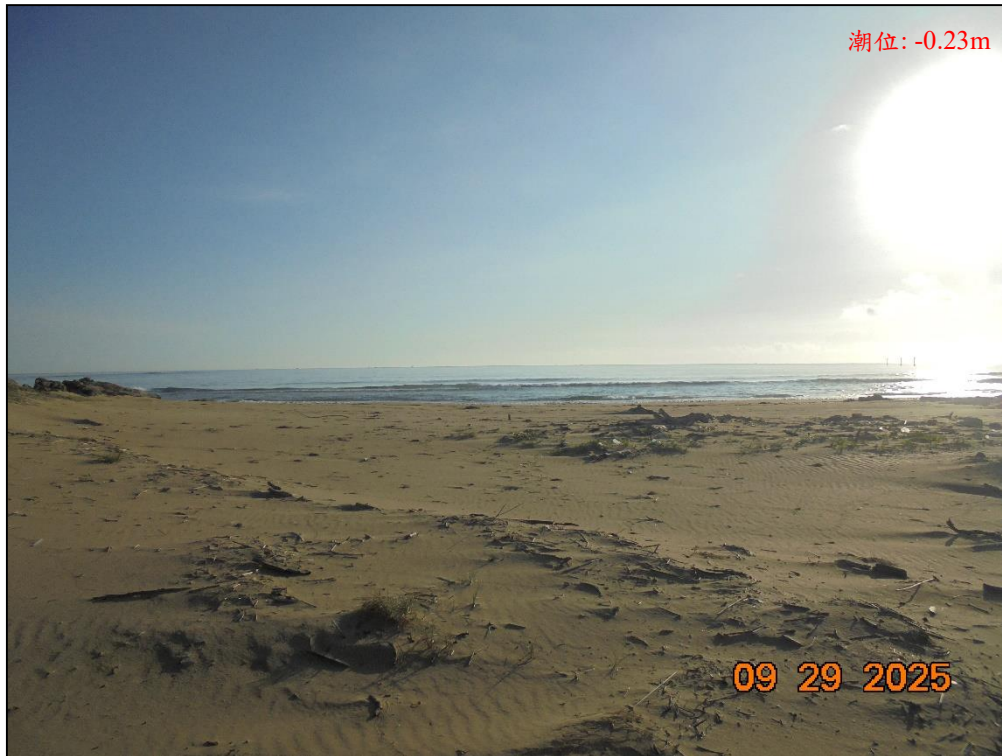
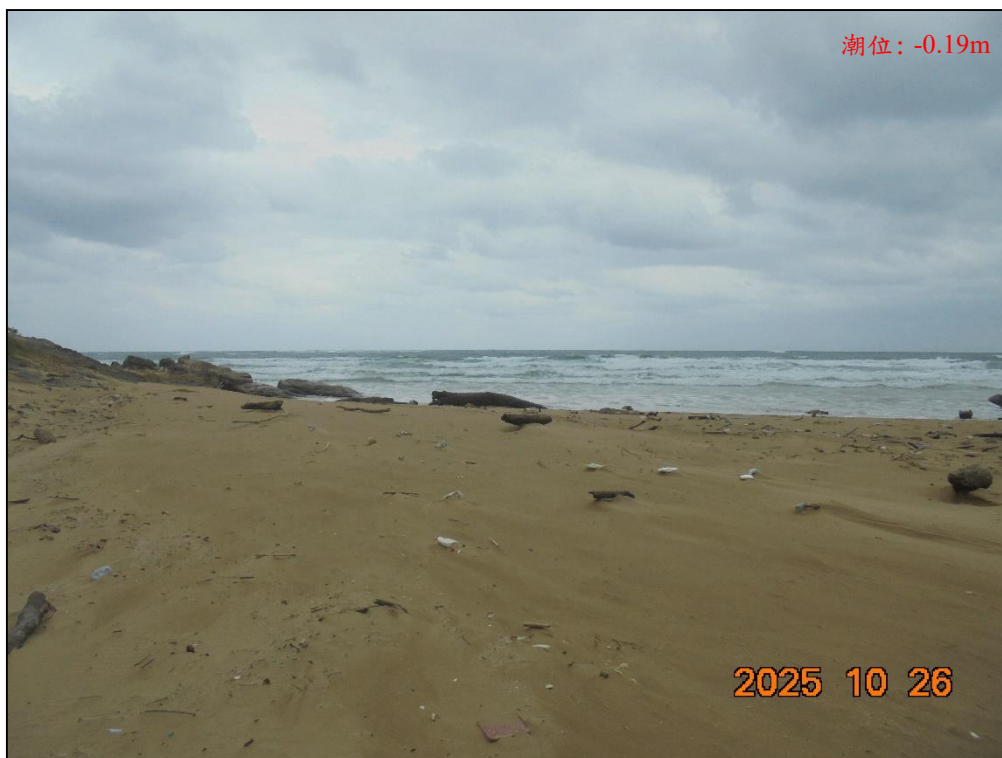
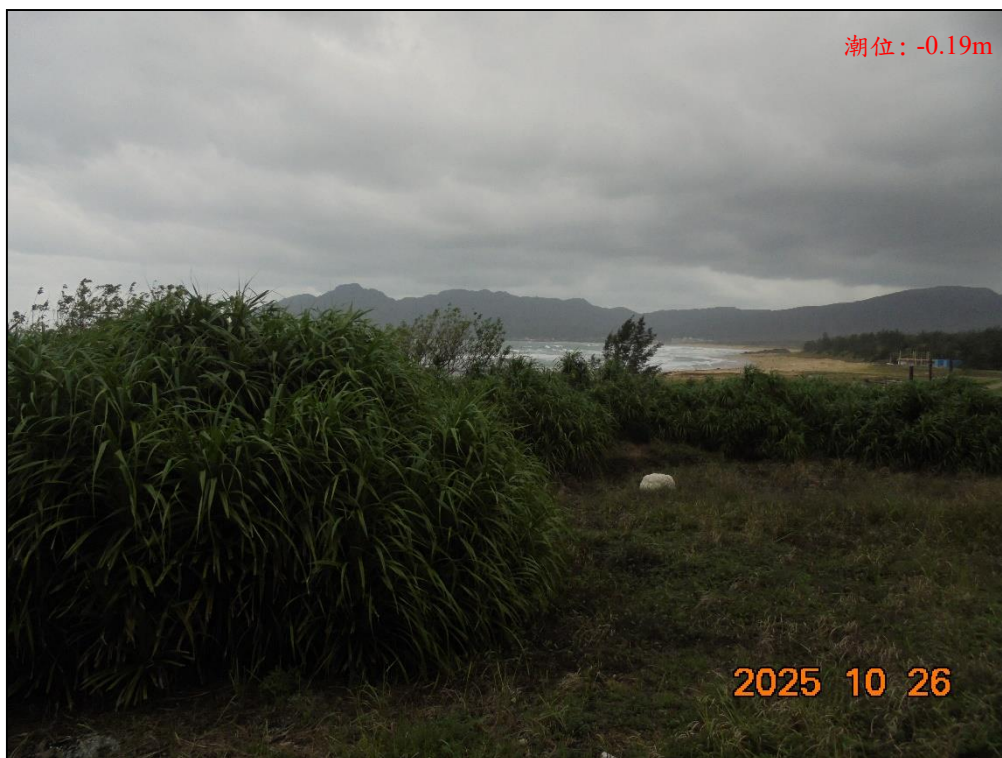
本（第 258 次）測期最後一測次（2025 年 10 月 26 日）輔助觀測照相比對法結果與上（第 257 次）測期最後一測次（2025 年 9 月 29 日）的照相比對法觀測結果如圖 4-6a~圖 4-18b 所示，現場相片顯示觀測期間北側礁岩區、小舞台前沙灘、南側大礁岩前沙灘及防風籬區域呈現淤積變化，南側大礁岩後方碉堡處呈現侵蝕變化，進一步比對輔助觀測樁數據，計畫範圍之地形於觀測期間雖呈現侵淤互現，整體地形變動屬合理沙灘平衡之過程。

圖 4-16(A) 監測區南側大岩礁近海側地形（由北向南拍攝）（2025/09/29）

圖 4-16(B) 監測區南側大岩礁近海側地形（由北向南拍攝）（2025/10/26）

圖 4-17(A) 監測區南側大岩礁（黑石仔）後方碇堡（2025/09/29）

圖 4-17(B) 監測區南側大岩礁（黑石仔）後方碇堡（2025/10/26）

圖 4-18(B) 監測區地形全貌（由北向南拍攝）（2025/10/26）

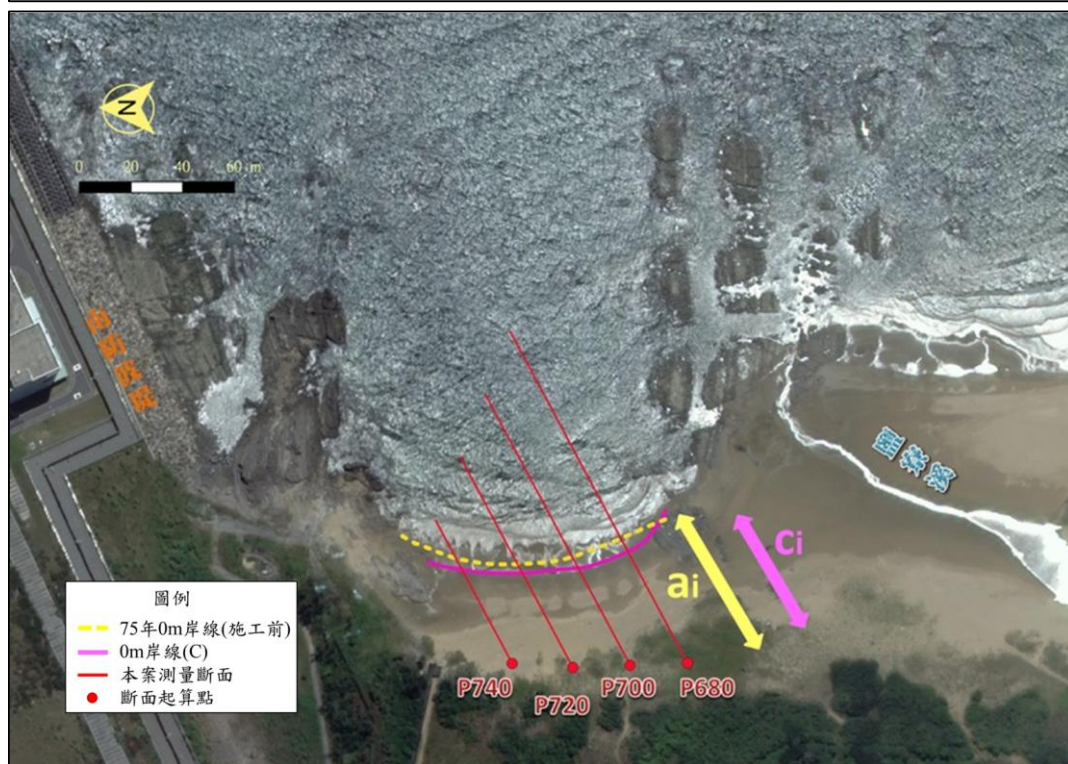
圖 4-23 養灘啟動時機說明圖

岸線總類	各斷面起點至岸線之距離總和	啟動時機評估
岬灣岸線(A)	$A=a_{680}+a_{700}+a_{720}+a_{740}$	$A=195\text{m}$
0 ^m 岸線(B)	$B=a_{680}+a_{700}+a_{720}+a_{740}$	$B>A$ (無須啟動養灘)
0 ^m 岸線(C)	$C=a_{680}+a_{700}+a_{720}+a_{740}$	$C<A$ (啟動養灘)
