# 鹽寮海岸短期性養灘之監督工作

第 261 次(115 年 1 月份)

監測報告

委託單位：台灣電力股份有限公司

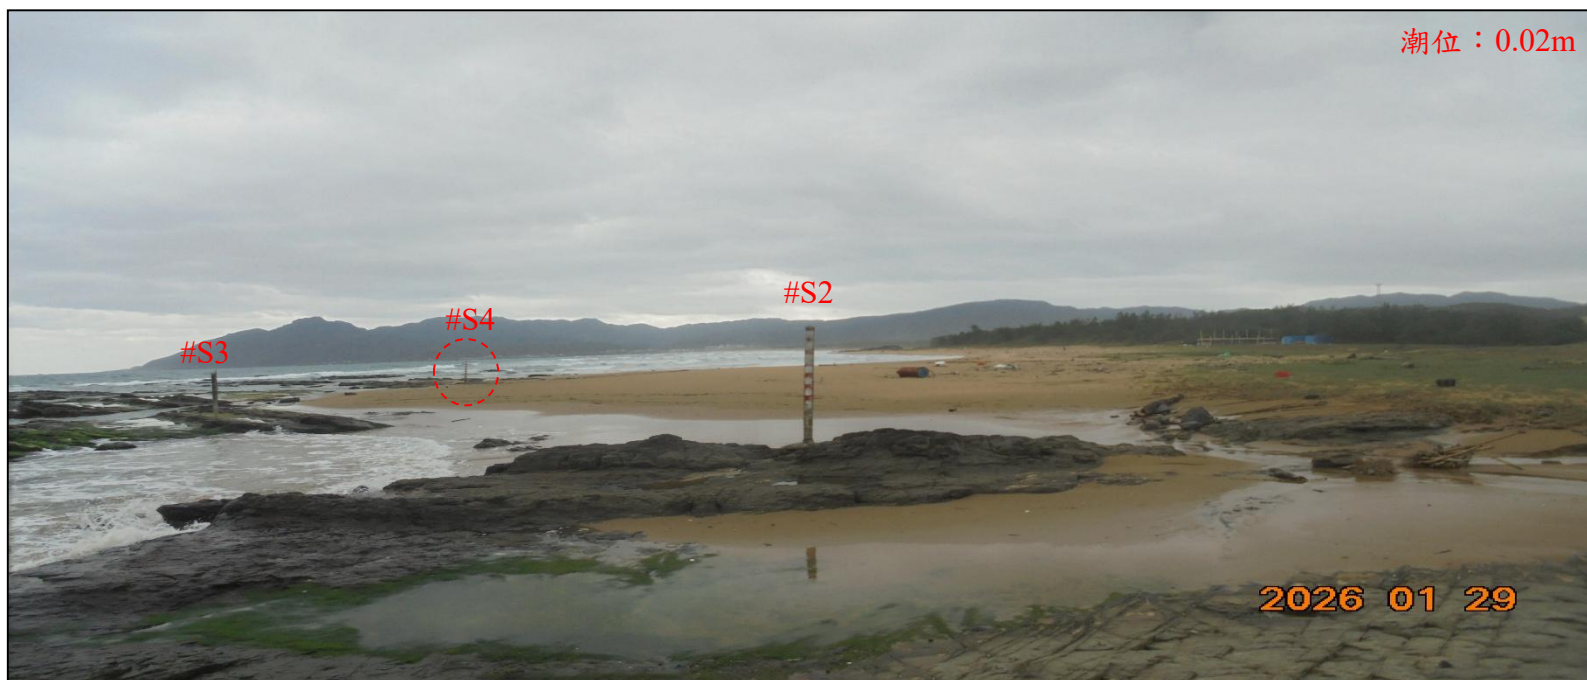
圖 3-9 監測區北側礁石區內觀測樁位置圖（2026/01/29）

觀測樁觀測法執行前，首要選定輔助監測標的樁。基於監測之方便性、不增設太多輔助監測設施及考慮監測區沙灘遊憩安全的維護原則，選定監測區內原有的地物地貌如監測區北側礁石區內救生樁、小舞台前沙灘排球場木樁、監測區南側大岩石附近救生樁，及為執行本監測工作由台電公司協助設置的觀測樁等輔助觀測標的。輔助觀測樁觀測法執行前置作業規劃，在選定及建置量測標的樁後，應進一步測量輔助觀測樁頂高程。以樁頂高程作為參考點，再輔以簡單的丈量工具量測樁頂與沙灘面距離，以期掌握輔助樁附近地形之變動情形，作為決定後續地形監測作業方法之依據。監測區鹽寮沙灘現況及輔助觀測樁分佈如圖 3-8~圖 3-14 所示。
