# 鹽寮海岸短期性養灘之監督工作

第 254 次(114 年 6 月份)

監測報告

委託單位：台灣電力股份有限公司

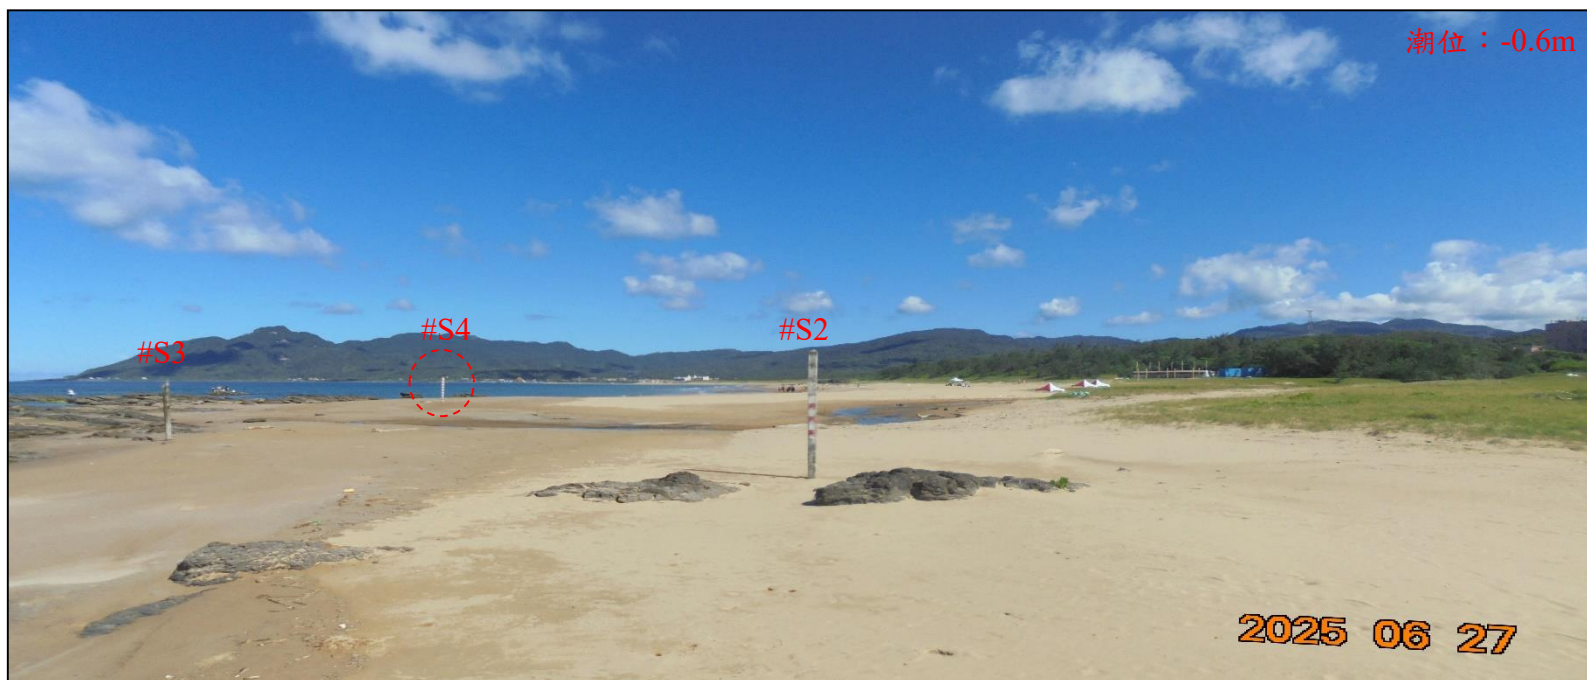
圖 3-9 監測區北側礁石區內觀測樁位置圖（2025/06/27）

觀測樁觀測法執行前，首要選定輔助監測標的樁。基於監測之方便性、不增設太多輔助監測設施及考慮監測區沙灘遊憩安全的維護原則，選定監測區內原有的地物地貌如監測區北側礁石區內救生樁、小舞台前沙灘排球場木樁、監測區南側大岩石附近救生樁，及為執行本監測工作由台電公司協助設置的觀測樁等輔助觀測標的。輔助觀測樁觀測法執行前置作業規劃，在選定及建置量測標的樁後，應進一步測量輔助觀測樁頂高程。以樁頂高程作為參考點，再輔以簡單的丈量工具量測樁頂與沙灘面距離，以期掌握輔助樁附近地形之變動情形，作為決定後續地形監測作業方法之依據。監測區鹽寮沙灘現況及輔助觀測樁分佈如圖 3-8~圖 3-14 所示。

本（第 254 次）測期最後一測次（2025 年 6 月 27 日）各輔助觀測樁觀測結果與上（第 253 次）測期最後一測次（2025 年 5 月 23 日）的觀測結果比較顯示：監測區北側礁岩區呈現淤積變化；監測區小舞台前沙灘、南側大礁岩前沙灘及南側大礁岩後方碉堡處呈現侵蝕變化；監測區防風籬區域無明顯變化。
