鹽寮海岸短期性養灘之監督工作

第 259 次(114 年 11 月份)

監測報告

委託單位：台灣電力股份有限公司

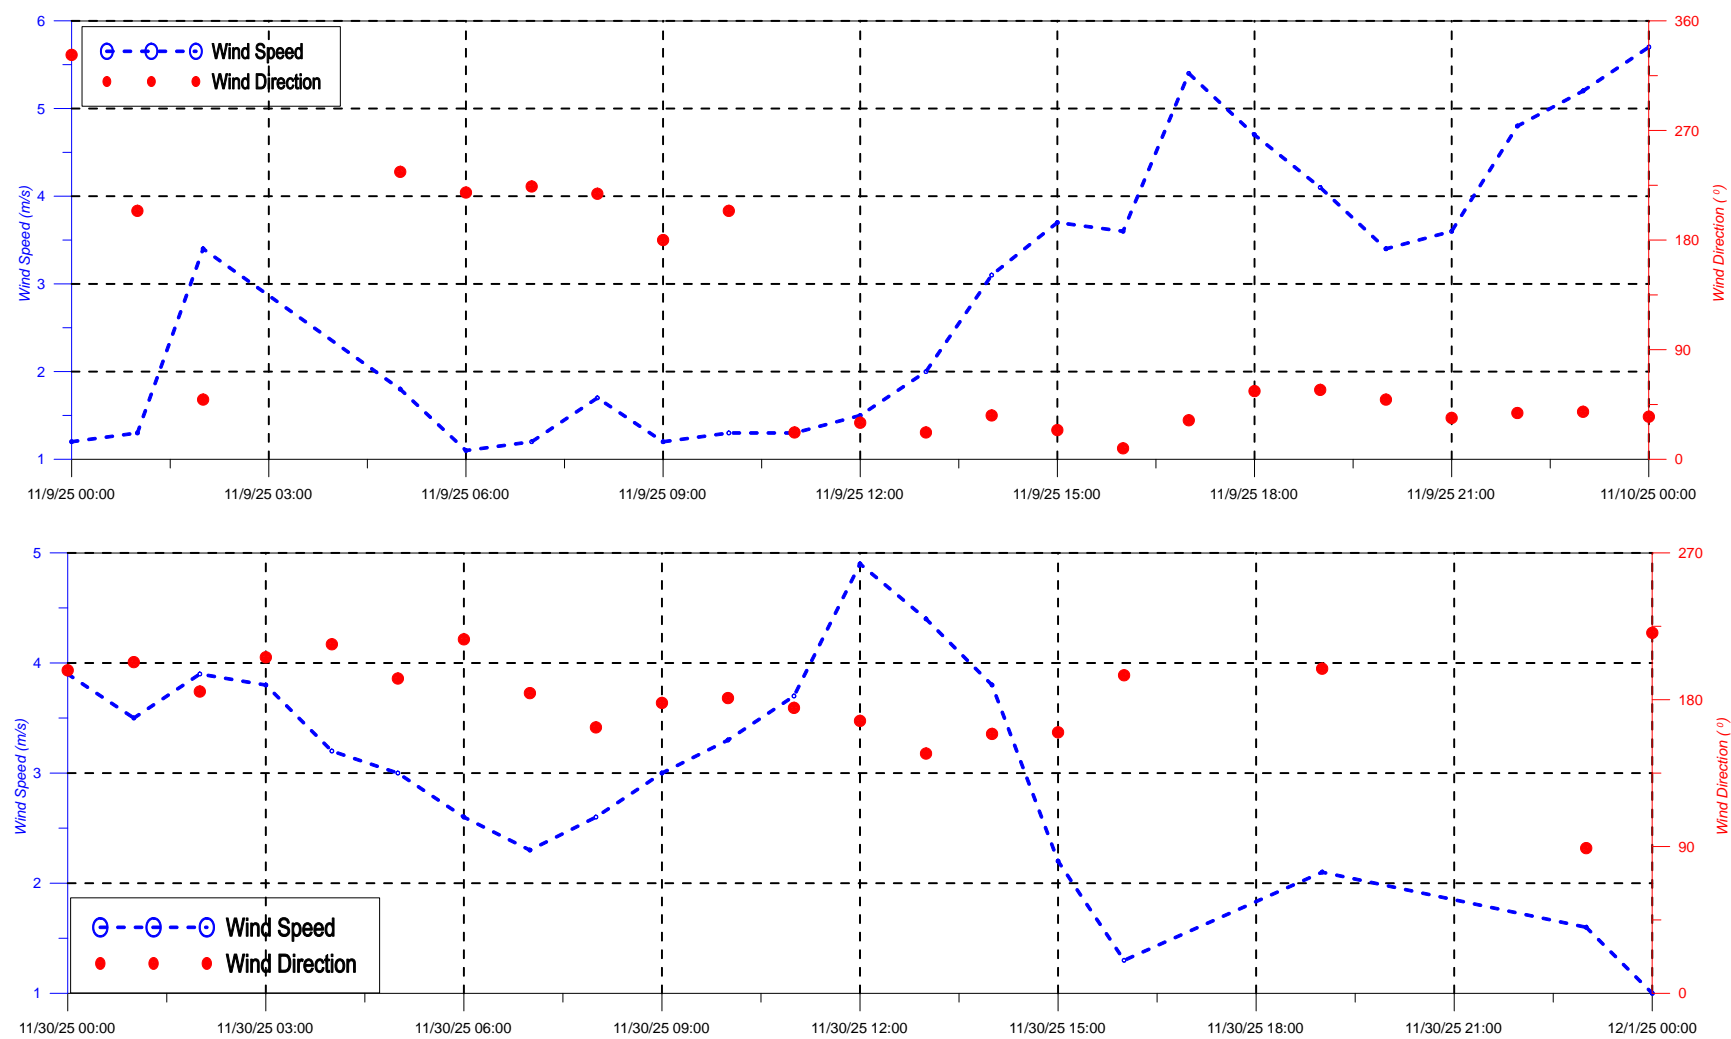
圖 2-2 風速風向時序列變化圖

本監督計畫基於日後相關海岸地形變遷機制探討之需，使用龍洞浮標測站觀測資料，以供作後續相關監測區灘岸變遷分析背景資料。為能顯示監測時程鹽寮當地的海氣象條件，故表列上述龍洞浮標測站監測資料，作為監測分析的海氣象背景資料如附表 3-1~3-2 之監測記錄表。本（第 259 次）測期配合現場監測時程，共蒐集風、波浪、溫度及氣壓等資料如圖 2-2~圖 2-5。

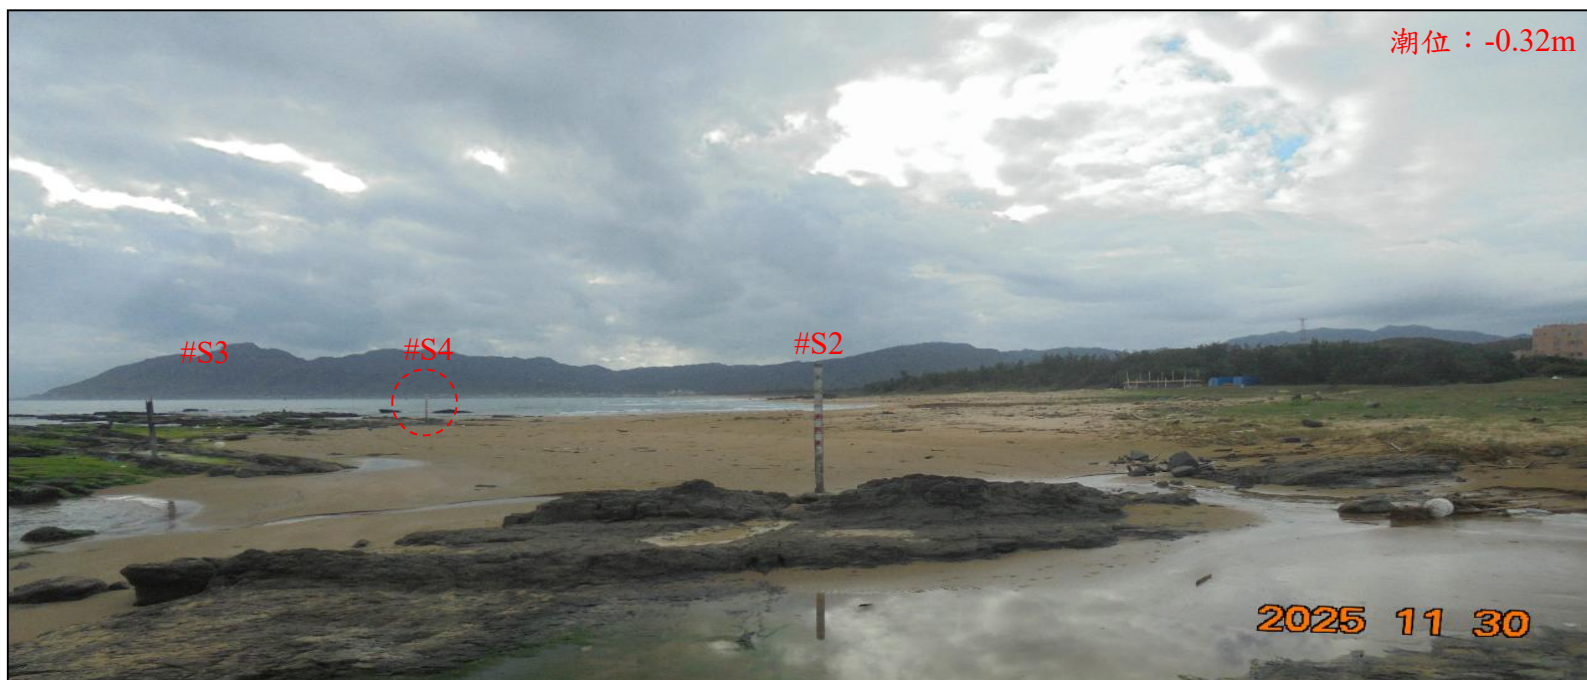
圖 3-9 監測區北側礁石區內觀測樁位置圖（2025/11/30）

觀測樁觀測法執行前，首要選定輔助監測標的樁。基於監測之方便性、不增設太多輔助監測設施及考慮監測區沙灘遊憩安全的維護原則，選定監測區內原有的地物地貌如監測區北側礁石區內救生樁、小舞台前沙灘排球場木樁、監測區南側大岩石附近救生樁，及為執行本監測工作由台電公司協助設置的觀測樁等輔助觀測標的。輔助觀測樁觀測法執行前置作業規劃，在選定及建置量測標的樁後，應進一步測量輔助觀測樁頂高程。以樁頂高程作為參考點，再輔以簡單的丈量工具量測樁頂與沙灘面距離，以期掌握輔助樁附近地形之變動情形，作為決定後續地形監測作業方法之依據。監測區鹽寮沙灘現況及輔助觀測樁分佈如圖 3-8~圖 3-14 所示。

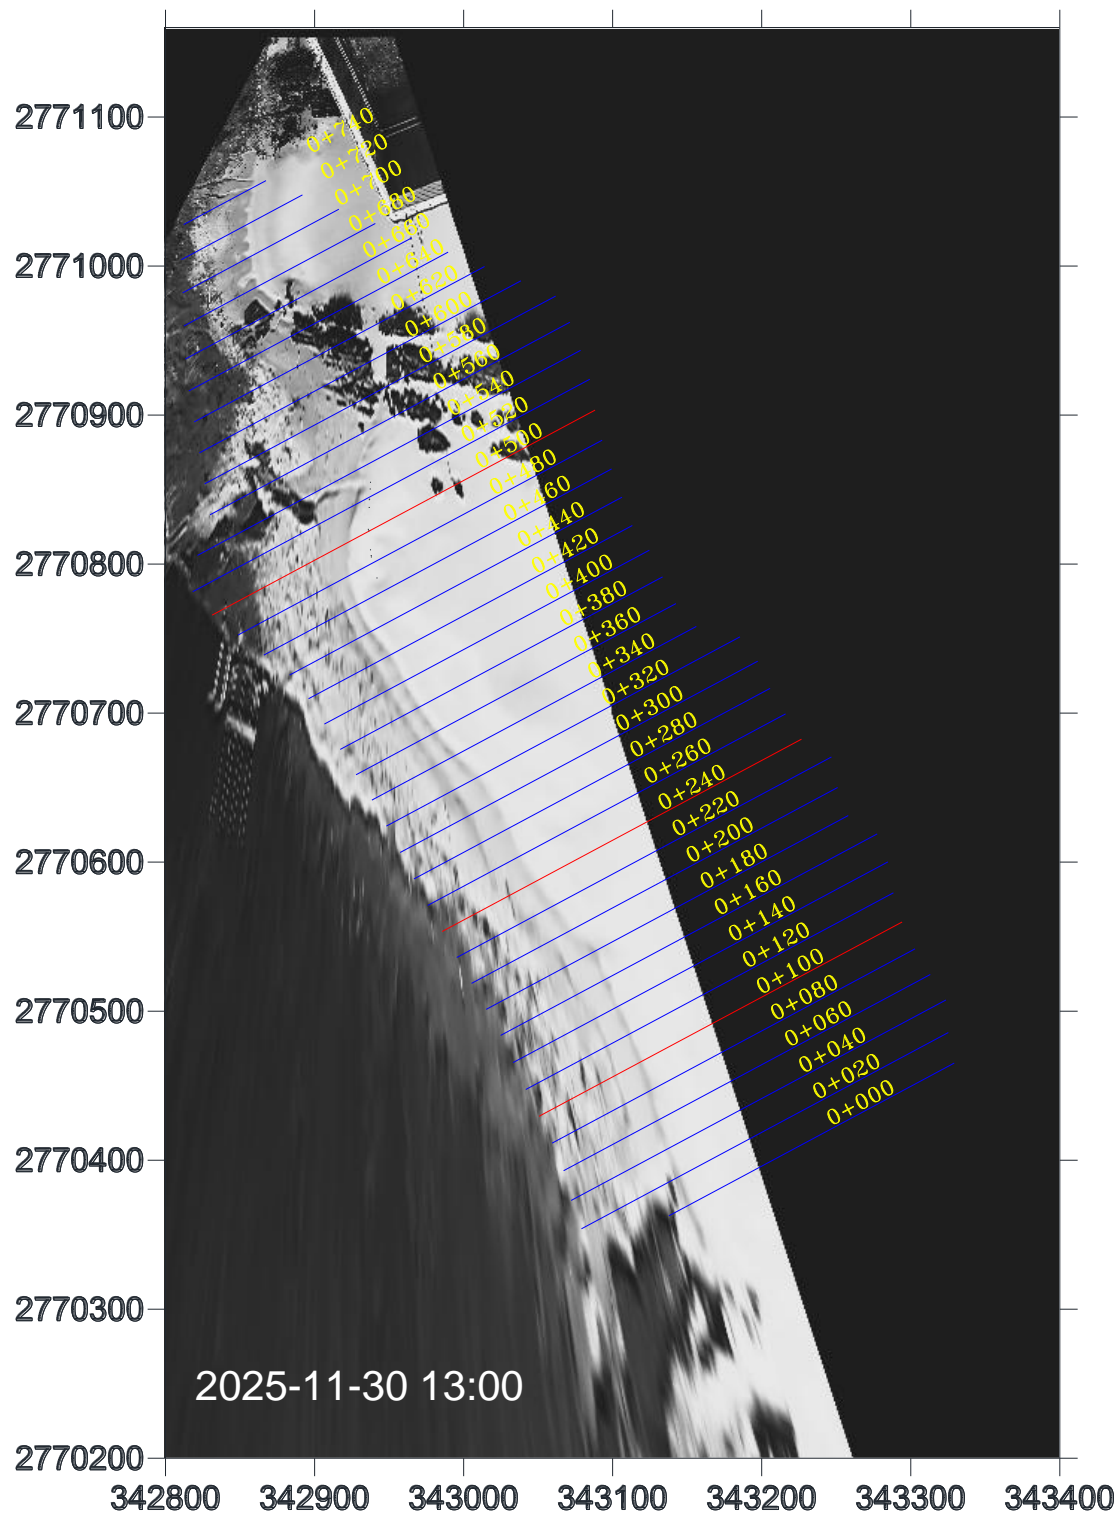
圖 4-14 鹽寮海岸地形影像全景圖(2025/11/30 13:00)

本計畫執行期間岸線變遷分析作業，係引用龍洞波浪浮標測站之波浪與福隆漁港潮位資料作為輔助分析資料，本(十一)月海岸線影像成果如圖 4-14 所示；並依每相鄰一個月及近一年影像分析成果繪海岸線，如圖 4-15 所示。另外，根據歷年觀測結果顯示，監測區灘岸地形變動相對劇烈區主要集中在監測區南側大岩礁前沙灘與監測區防風籬區域前沙灘之 STA：0+100、STA：0+240 及小舞台前沙灘 STA：0+500 區段附近。影像岸線變動分析遂針對此三個斷面進行分析，結果分別如圖 4-16 海岸線斷面沙灘寬度變化圖及表 4-2 海岸線斷面沙灘寬度變化分析表所示。
