林口發電廠附近空氣品質監測站監測結果表

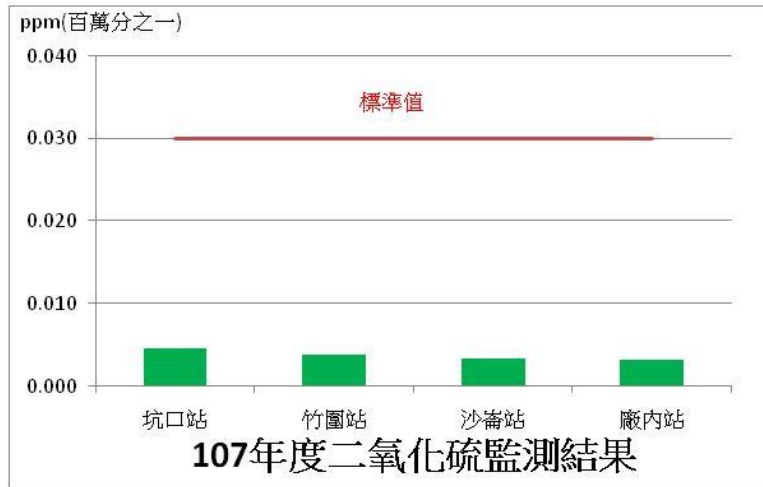
註：空氣中二氧化硫、二氧化氮及懸浮微粒之監測結果皆符合環境空氣品質標準。

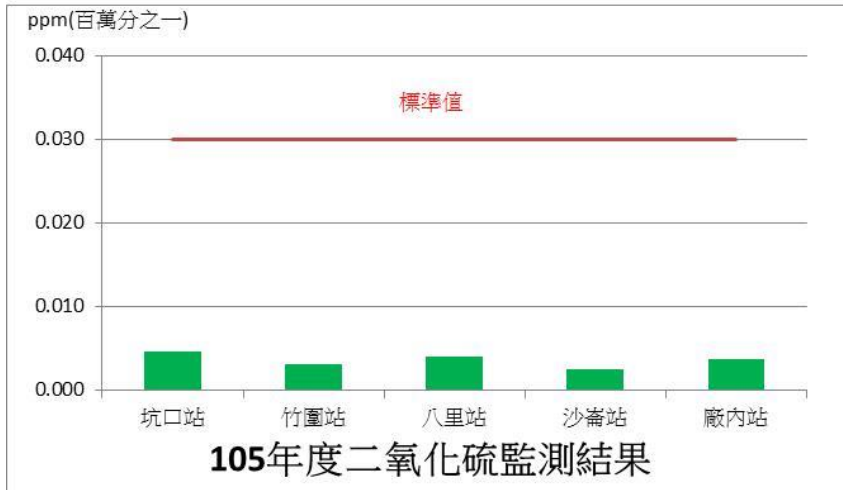
林口發電廠附近空氣品質監測站監測結果表

註：1.空氣中二氧化硫及二氧化氮之監測結果皆符合環境空氣品質標準，另坑口站因鄰近海邊受風砂揚塵及鹽霧之影響，致空氣中懸浮微粒監測結果有超過空氣品質標準，惟台電仍持續追蹤力求檢討與改善，並為提升當地之空氣品質而努力。

2.八里站 105 年 6 月起，因該站大樓屋頂防水施作及測站站房更新停止監測。

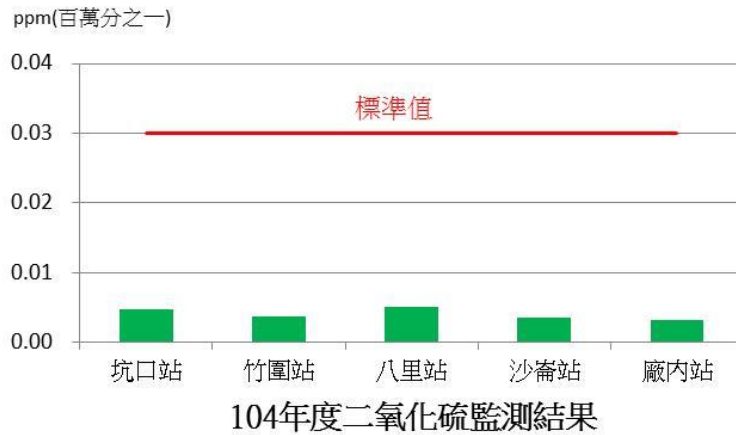
## 林口發電廠附近空氣品質監測站監測結果表

**註：**空氣中二氧化硫及二氧化氮之監測結果皆符合環境空氣品質標準，另竹圍站、廠內站因鄰近海邊受風砂揚塵及鹽霧之影響，致空氣中懸浮微粒監測結果有超過空氣品質標準，惟台電仍持續追蹤力求檢討與改善，並為提升當地之空氣品質而努力。

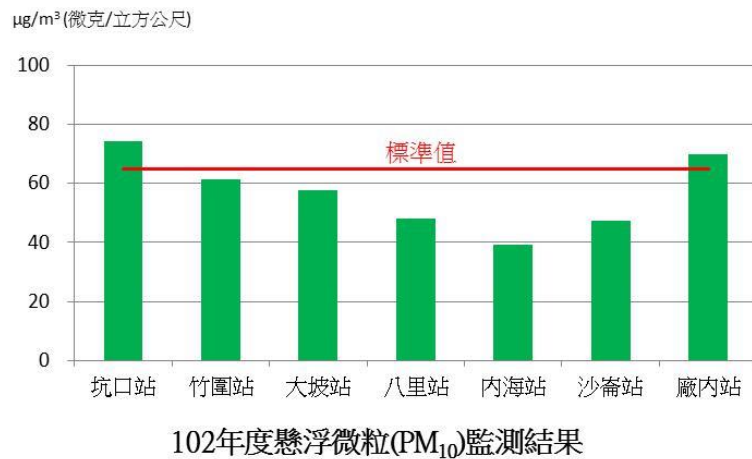
## 林口發電廠附近空氣品質監測站監測結果表

- 註：**1.空氣中二氧化硫及二氧化氮之監測結果皆符合環境空氣品質標準，另坑口站、廠內站因鄰近海邊受風砂揚塵及鹽霧之影響，致空氣中懸浮微粒監測結果有超過空氣品質標準，惟台電仍持續追蹤力求檢討與改善，並為提升當地之空氣品質而努力。  
2.觀音站於 101 年 8 月撤站。
