大潭發電廠附近空氣品質監測站監測結果表

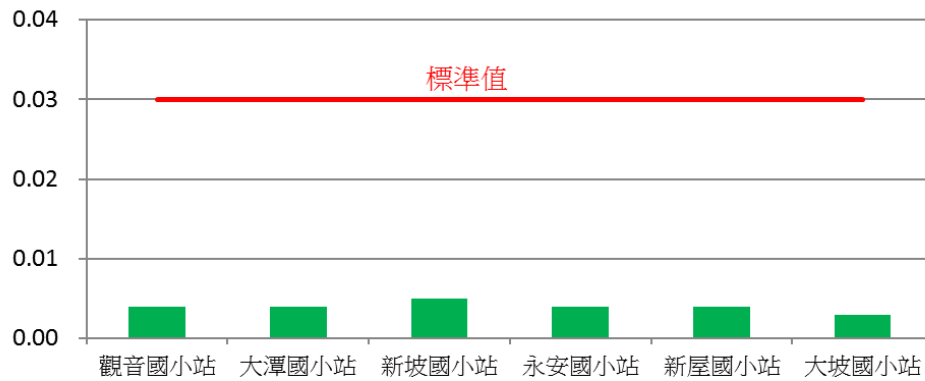
107年度二氧化硫監測結果

註：空氣中二氧化硫、二氧化氮及懸浮微粒之監測結果皆符合環境空氣品質標準。

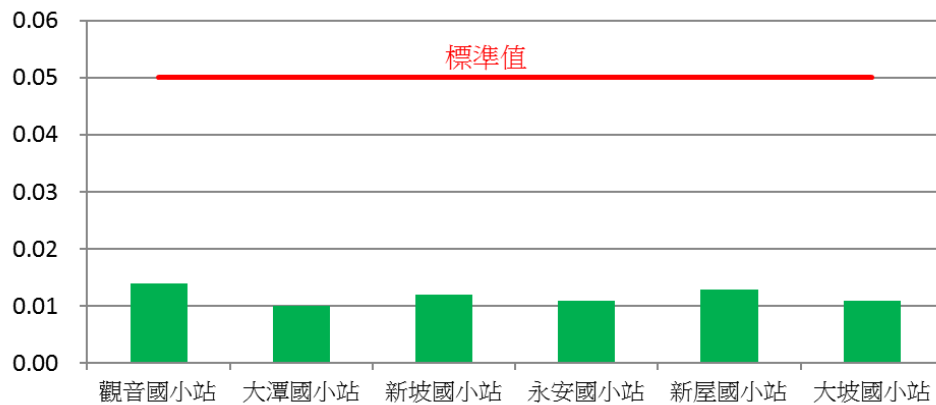
107年度二氧化氮監測結果

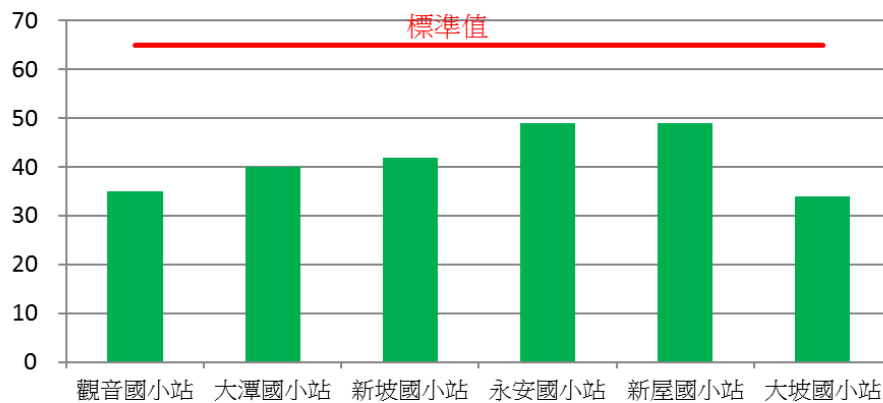
107年度懸浮微粒(PM₁₀)監測結果

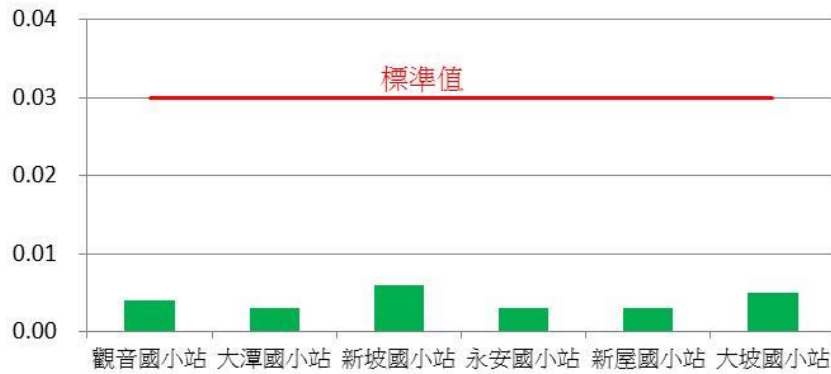
106年度二氧化硫監測結果

註：空氣中二氧化硫、二氧化氮及懸浮微粒之監測結果皆符合環境空氣品質標準。

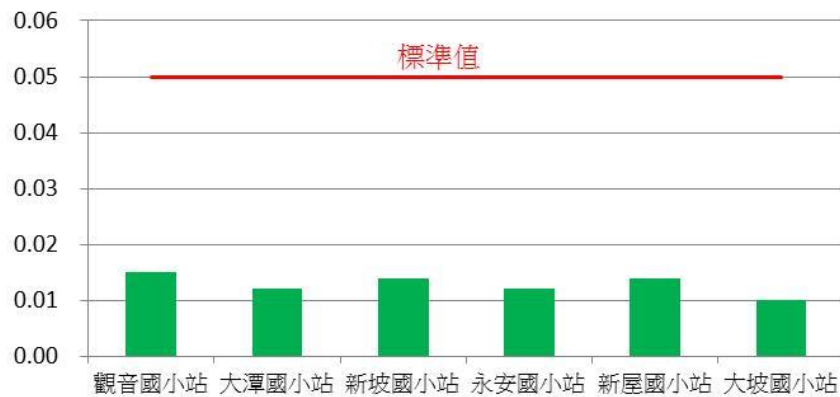
106年度二氧化氮監測結果

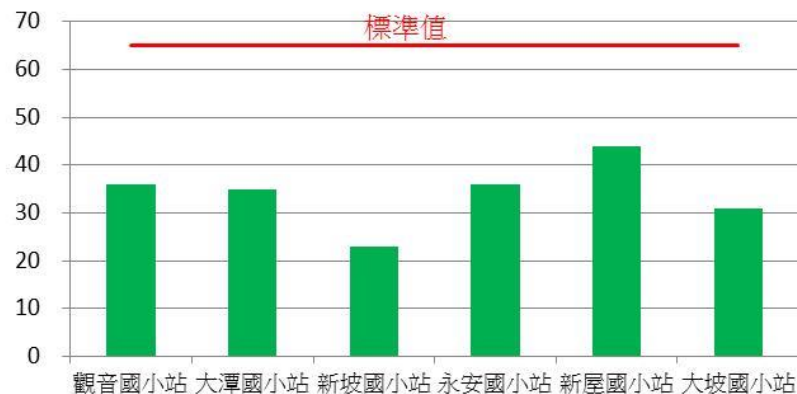
106年度懸浮微粒(PM₁₀)監測結果

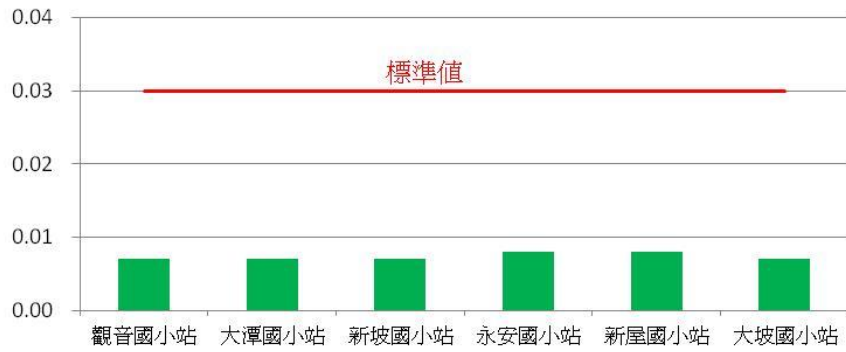
105年度二氧化硫監測結果

註：空氣中二氧化硫、二氧化氮及懸浮微粒之監測結果皆符合環境空氣品質標準。

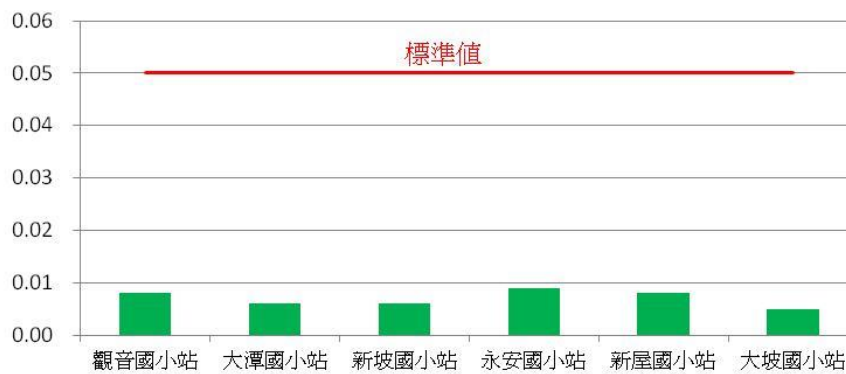
105年度二氧化氮監測結果

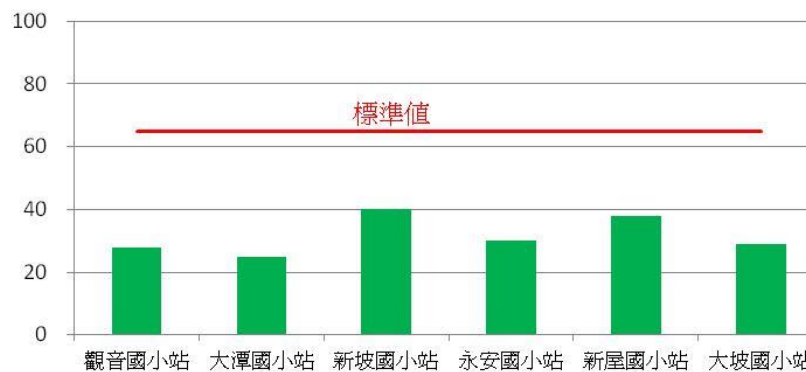
105年度懸浮微粒(PM₁₀)監測結果

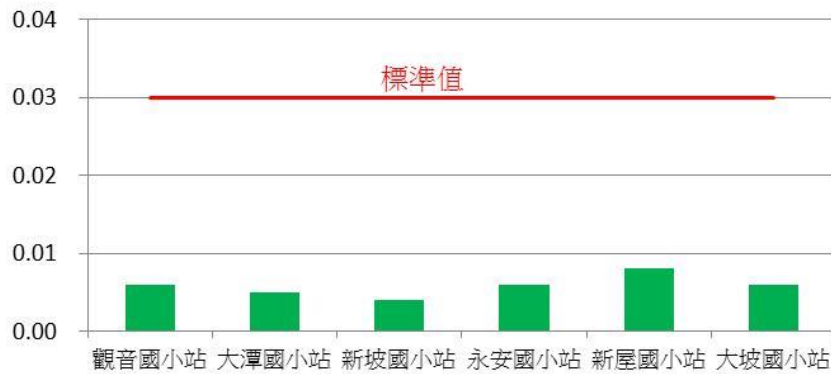
104年度二氧化硫監測結果

註：空氣中二氧化硫、二氧化氮及懸浮微粒之監測結果皆符合環境空氣品質標準。

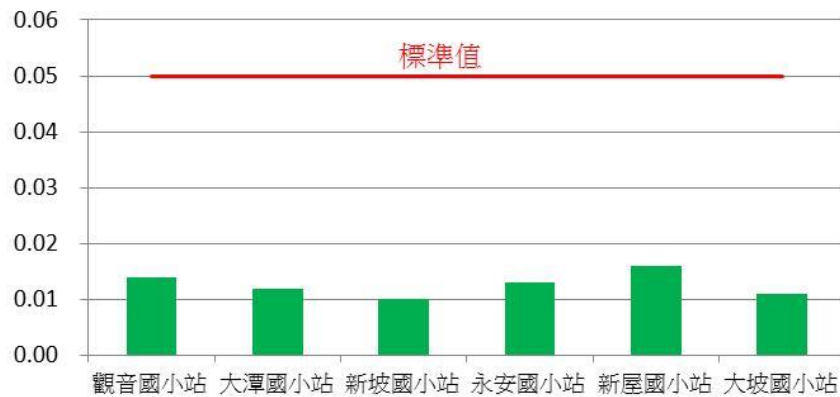
104年度二氧化氮監測結果

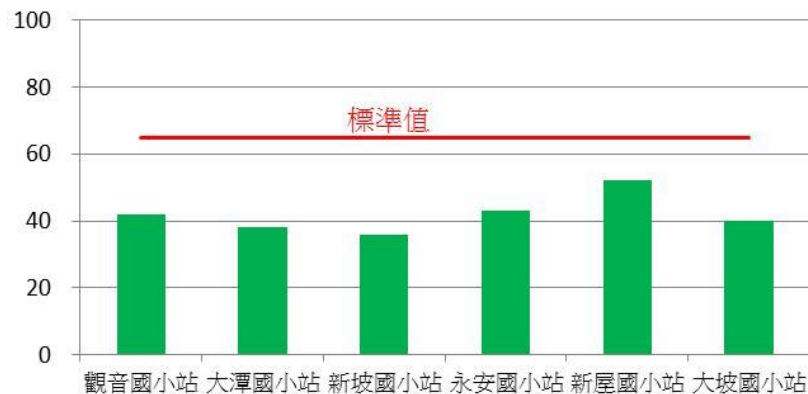
104年度懸浮微粒(PM₁₀)監測結果

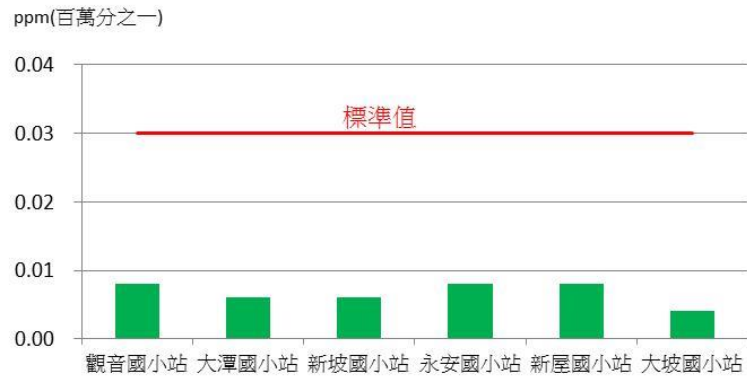
103年度二氧化硫監測結果

註：空氣中二氧化硫、二氧化氮及懸浮微粒之監測結果皆符合環境空氣品質標準。

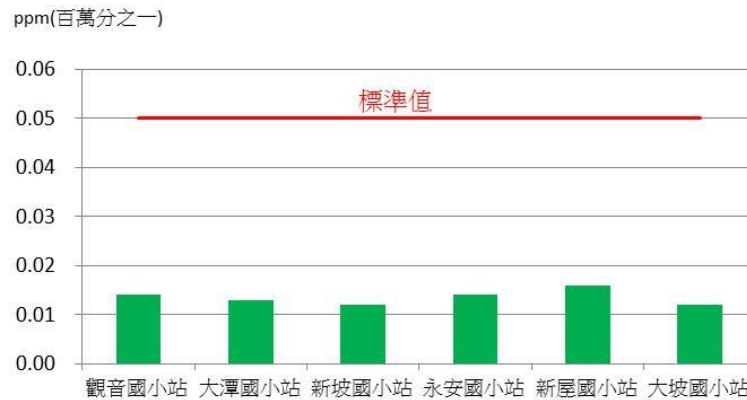
103年度二氧化氮監測結果

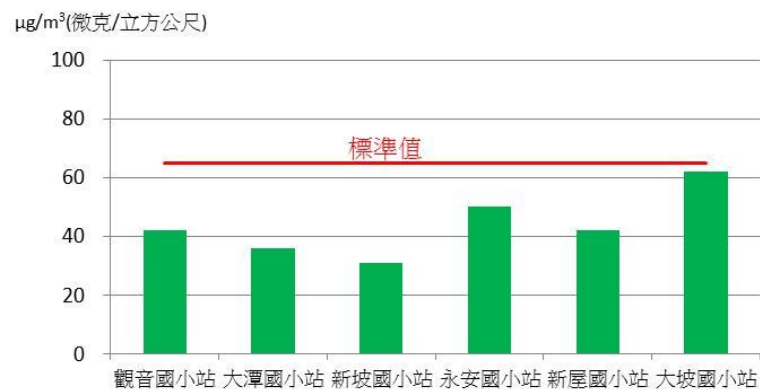
103年度懸浮微粒(PM₁₀)監測結果

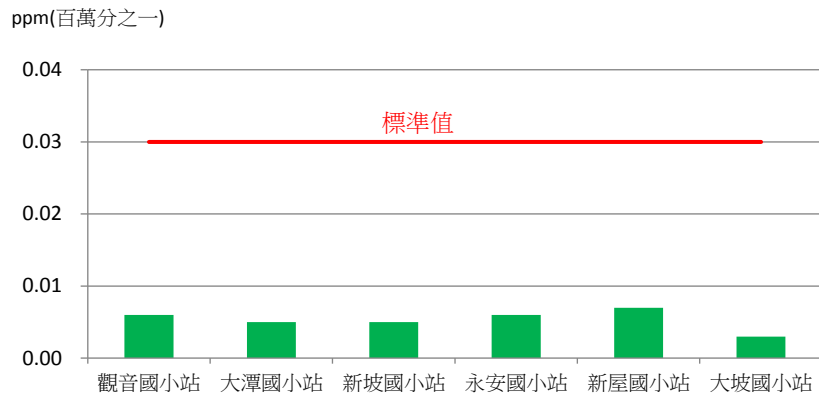
102年度二氧化硫監測結果

註：空氣中二氧化硫、二氧化氮及懸浮微粒之監測結果皆符合環境空氣品質標準。

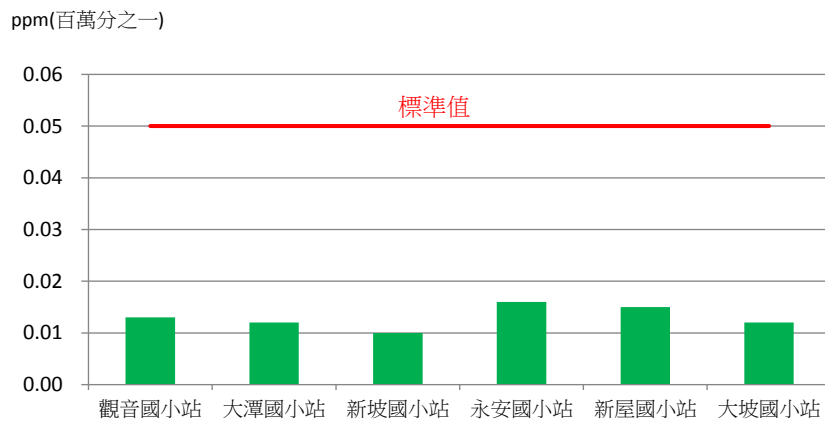
102年度二氧化氮監測結果

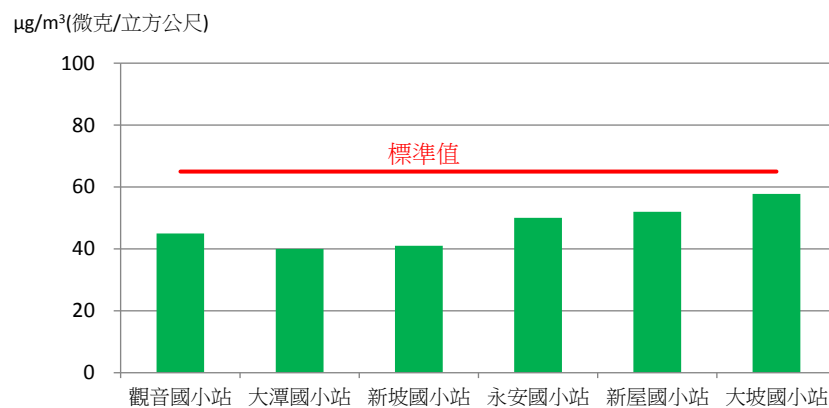
102年度懸浮微粒(PM₁₀)監測結果

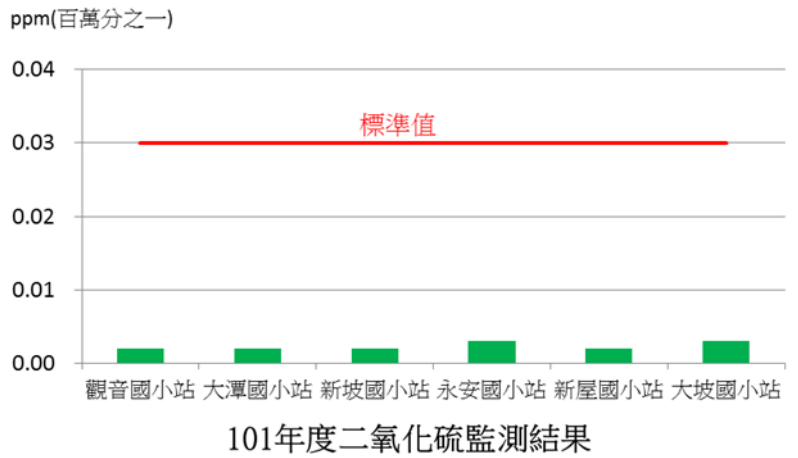
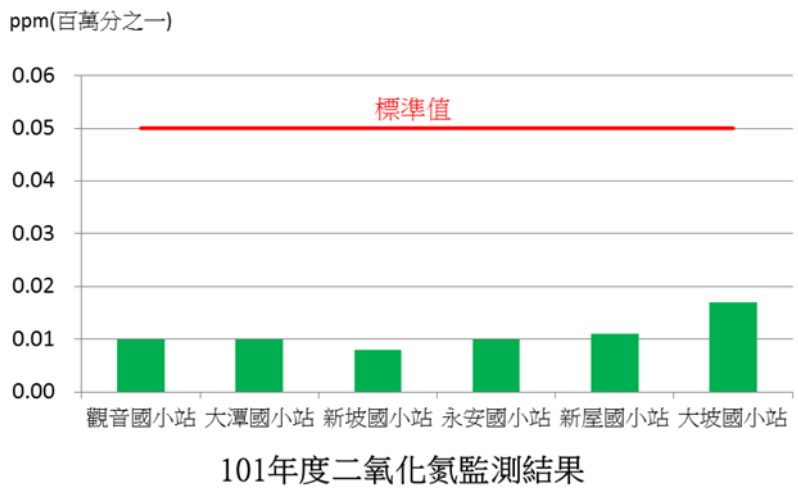
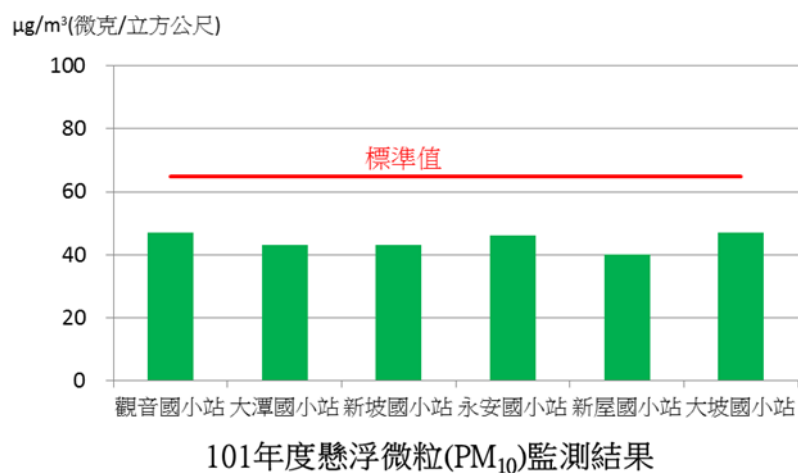
大潭發電廠附近空氣品質監測站監測結果表

註：空氣中二氧化硫、二氧化氮及懸浮微粒之監測結果皆符合環境空氣品質標準。

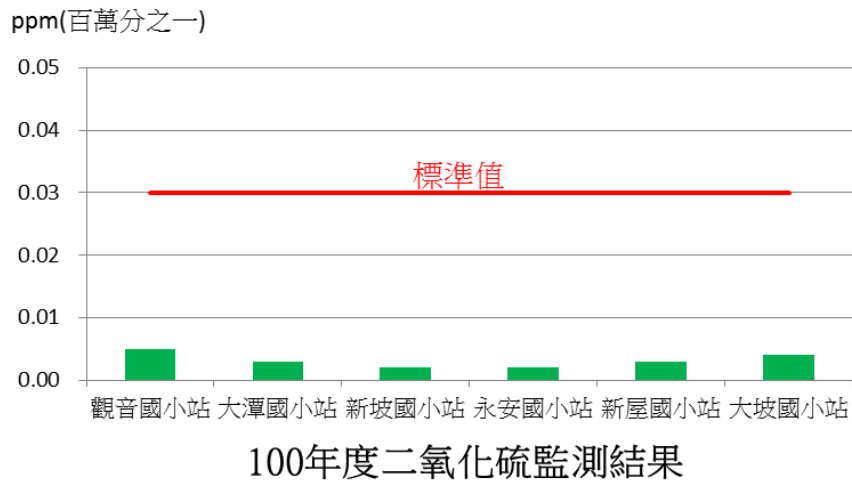
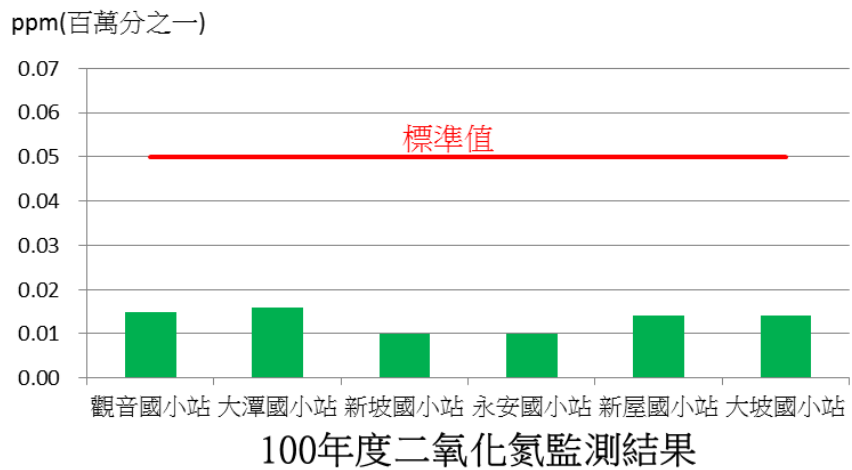
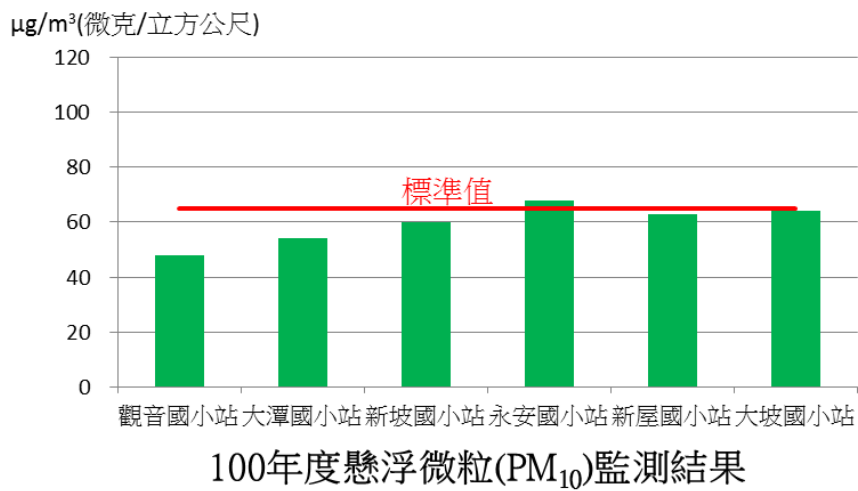
大潭發電廠附近空氣品質監測站監測結果表

註：空氣中二氧化硫及二氧化氮之監測結果皆符合環境空氣品質標準，另永安國小站因位於道路旁受交通之影響，故空氣中懸浮微粒監測結果超過空氣品質標準。

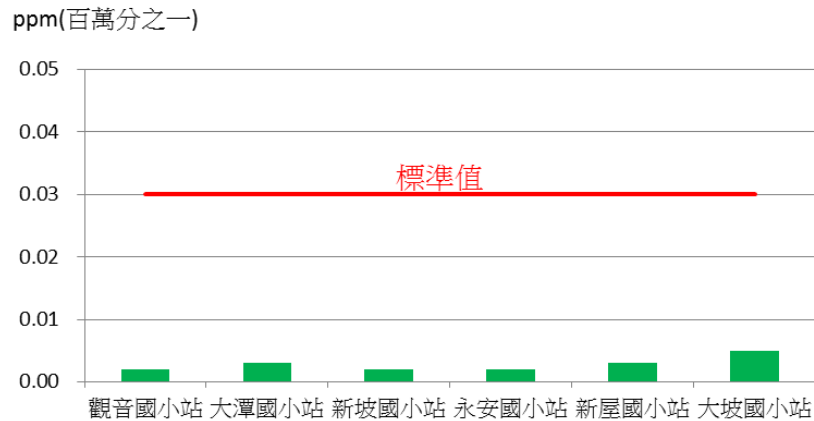
99年度二氧化硫監測結果

註：空氣中二氧化硫及二氧化氮之監測結果皆符合環境空氣品質標準，另大坡國小站因位於道路旁受交通之影響，故空氣中懸浮微粒監測結果超過空氣品質標準。

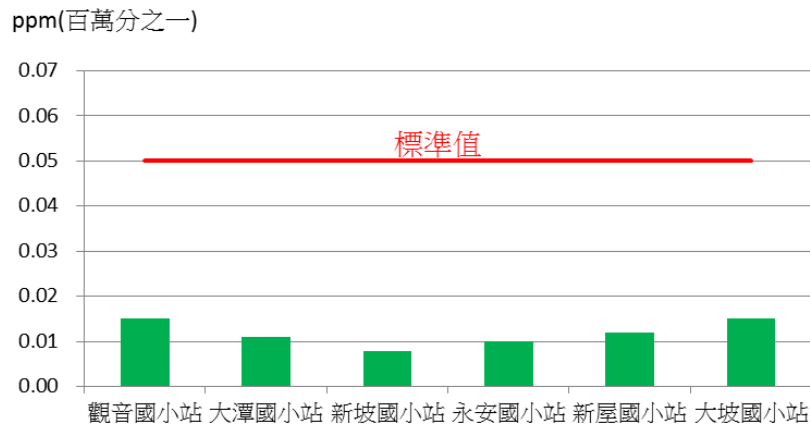
99年度二氧化氮監測結果

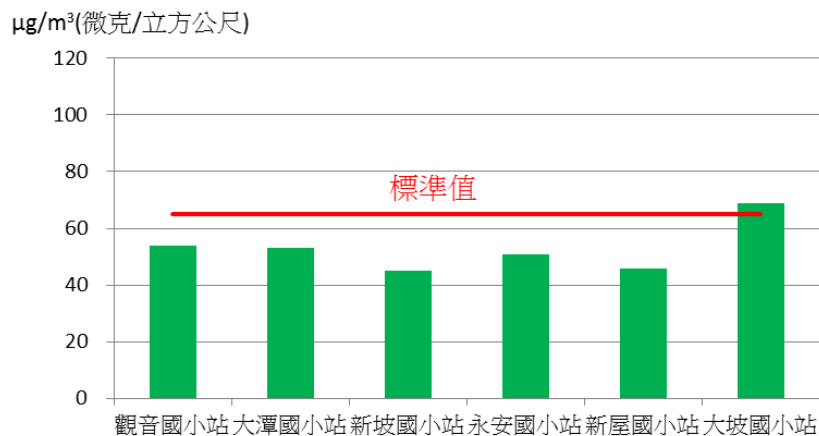
99年度懸浮微粒(PM₁₀)監測結果

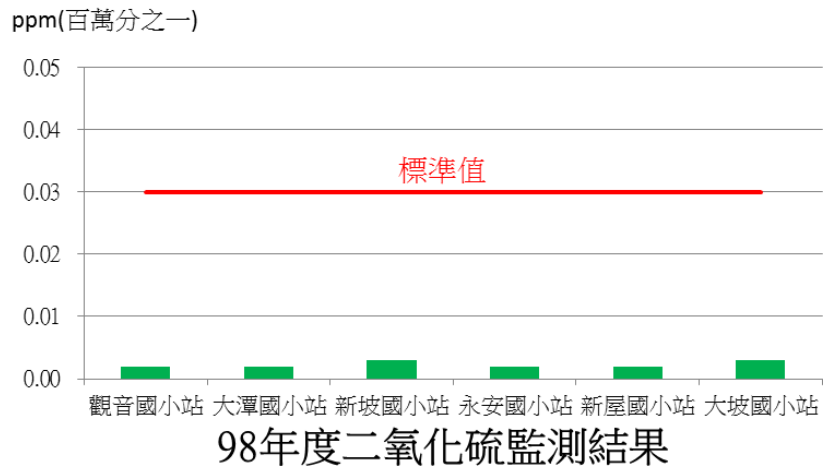
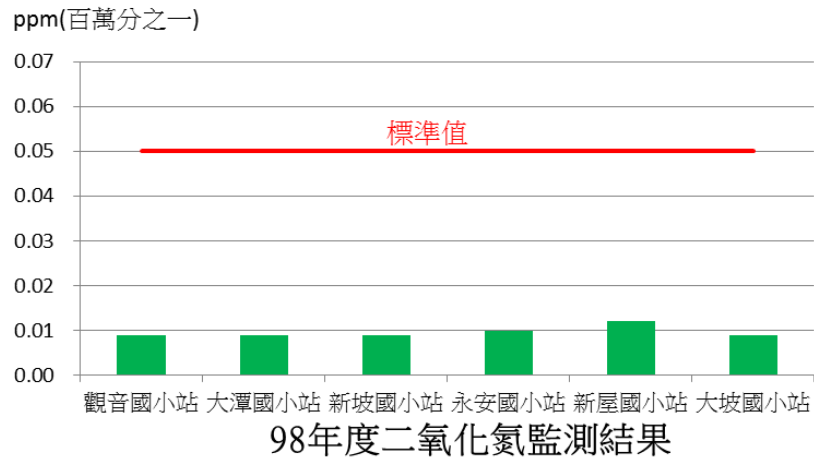
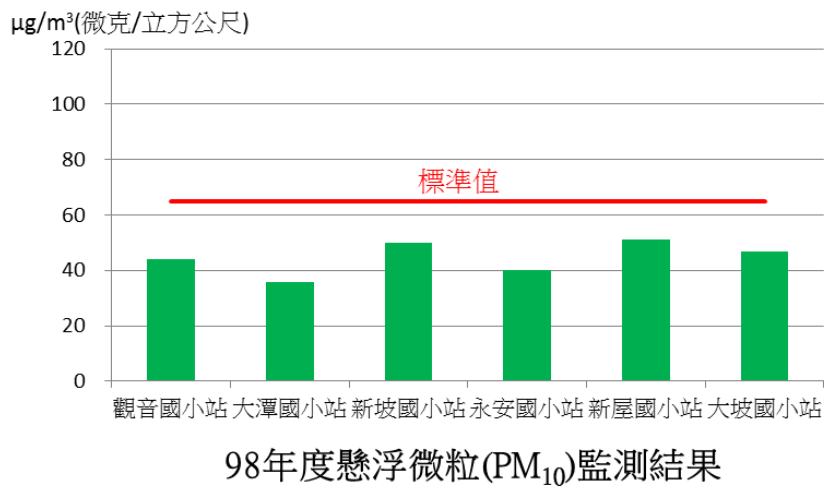
大潭發電廠附近空氣品質監測站監測結果表

註：空氣中二氧化硫、二氧化氮及懸浮微粒之監測結果皆符合環境空氣品質標準。

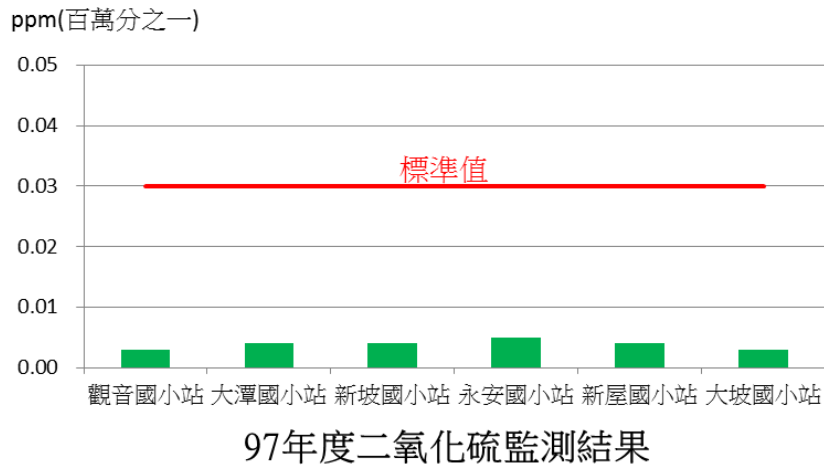
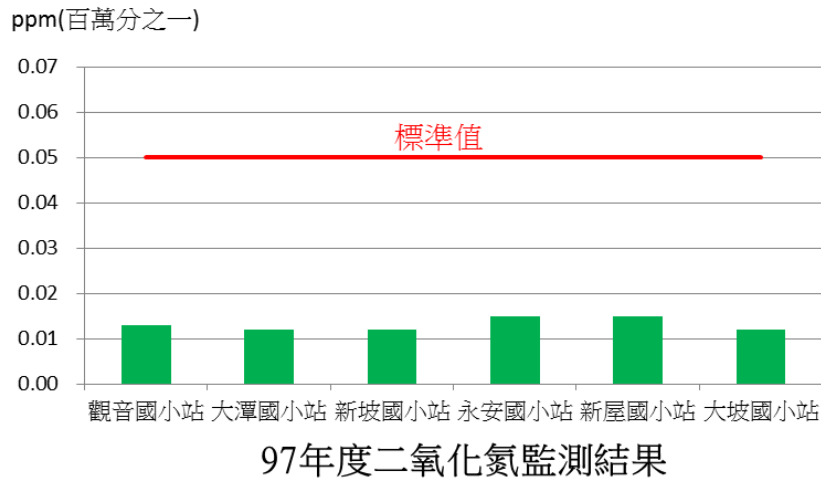
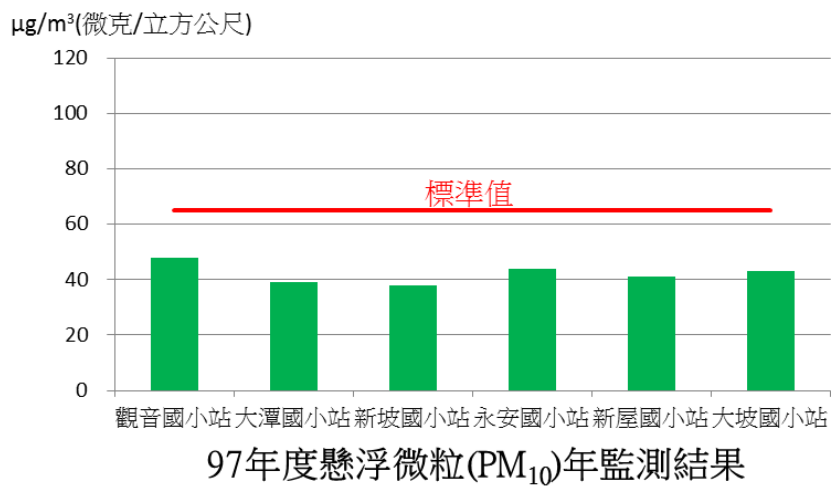
大潭發電廠附近空氣品質監測站監測結果表

註：空氣中二氧化硫、二氧化氮及懸浮微粒之監測結果皆符合環境空氣品質標準。
