南部發電廠附近空氣品質監測站監測結果

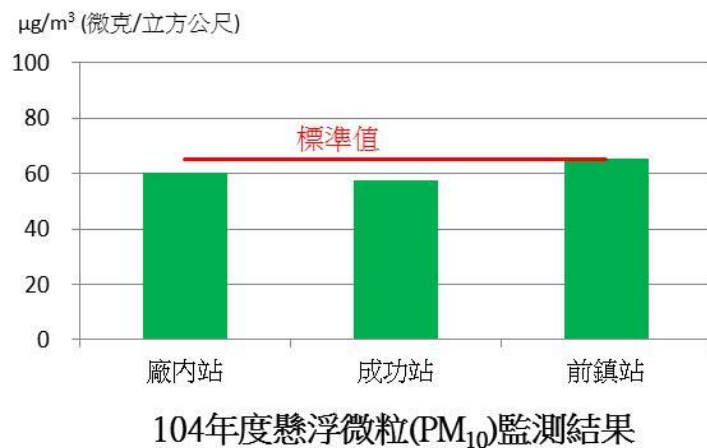
南部發電廠附近空氣品質監測站監測結果

註：空氣中二氧化硫及二氧化氮之監測結果皆符合環境空氣品質標準，有關懸浮微粒部分因南部地區背景空氣品質中之懸浮微粒不良，造成空氣中懸浮微粒監測結果偏高，經查證環保署之空氣品質監測站監測資料顯示南部地區均有此現象，惟台電仍持續追蹤力求檢討與改善，並為提升當地之空氣品質而努力。
