# 核二廠 114 年第 3 季 輻射安全報告

台灣電力公司  
114 年 11 月 18 日

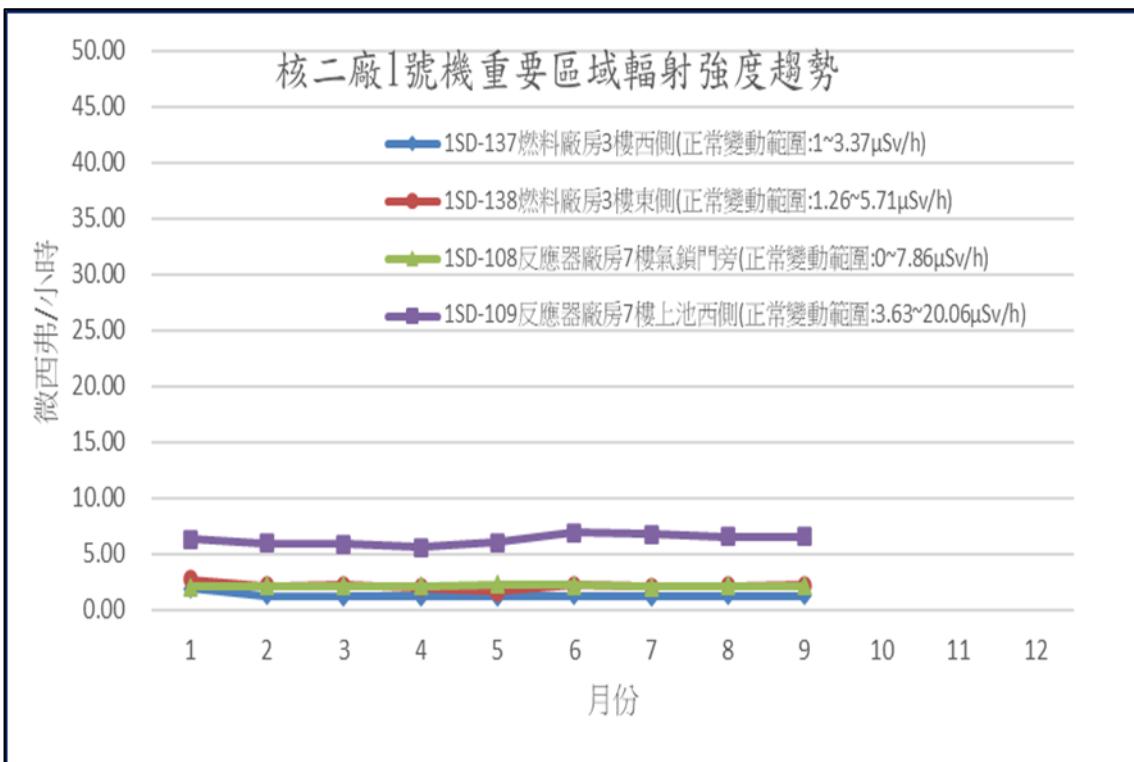
圖 1 1 號機重要區域輻射強度趨勢

- 2.1.1 本季廠房內重要區域之輻射狀況監測，依選定之區域輻射監測器(ARM)進行趨勢分析，本季輻射監測器之監測

值均在正常變動範圍內且輻射偵測結果與上季比較無明顯變化。

2.1.2 各監測點之趨勢變化，如圖 1 及圖 2 所示。

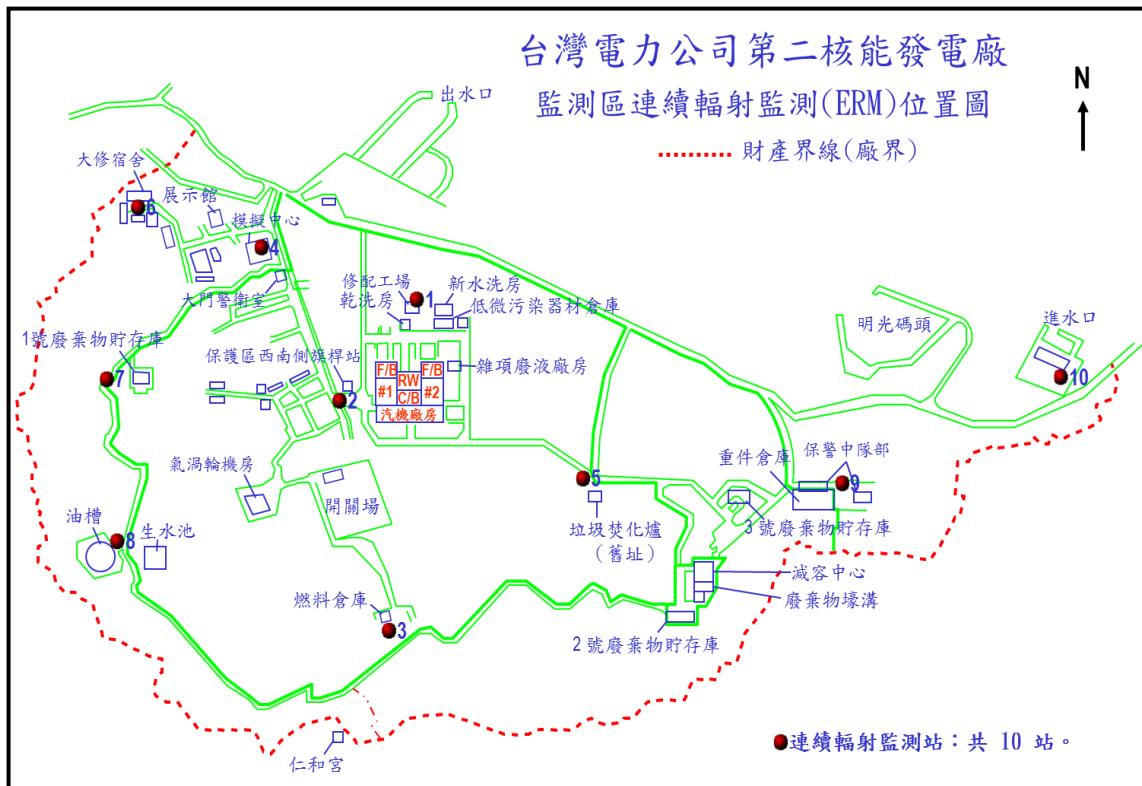
圖 3 監測區連續輻射監測位置

核二廠監測區內共設置 10 處固定式連續輻射監測站，設置之位置如圖 3 所示。監測方式係以電腦連線、全天候連續監控各個監測點之直接輻射劑量率。本季監測結果顯示監測區內直接輻射劑量率均在正常變動範圍內，且遠低於監測區輻射劑量率管制標準 5 微西弗/小時，詳如圖 4 所示。

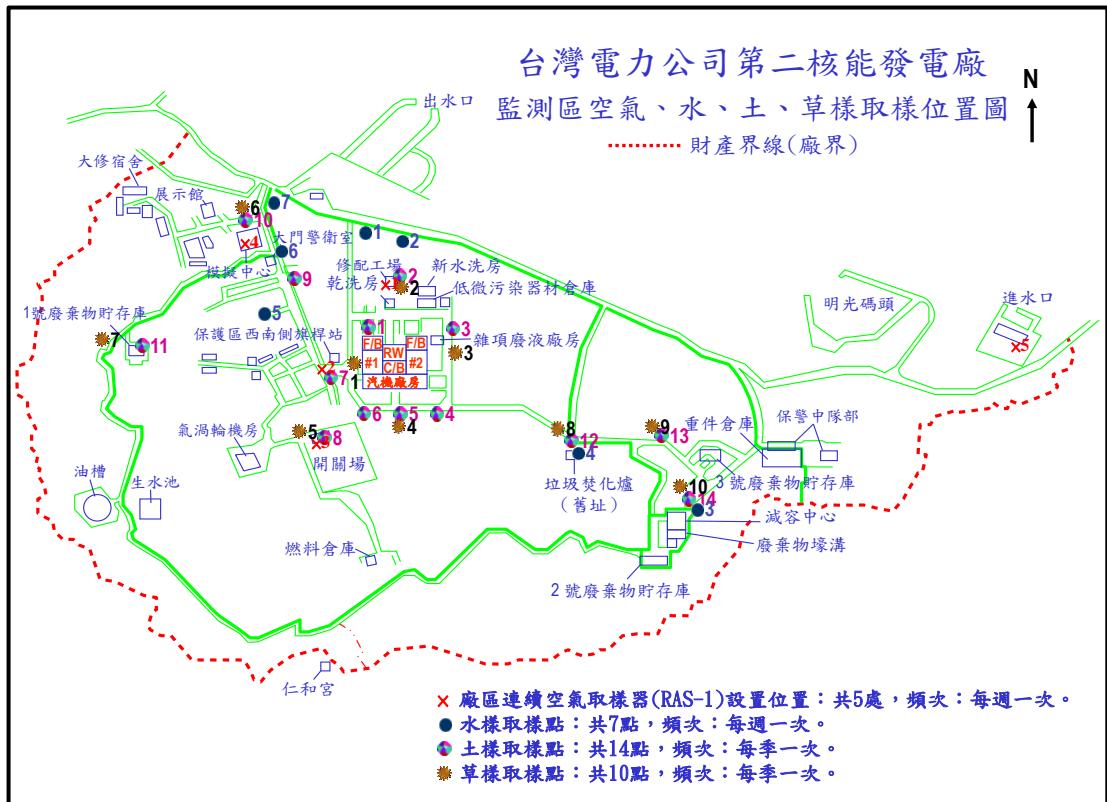
圖 5 監測區空氣、水、土、草樣取樣位置

核二廠監測區內共設置 5 處空氣取樣站、7 處水樣取樣點、14 處土壤取樣點及 10 處草樣取樣點，各取樣點之詳細位置，如圖 5 所示。本季各試樣之取樣分析結果顯示均正常，詳如表 1、2、3、4 所示。

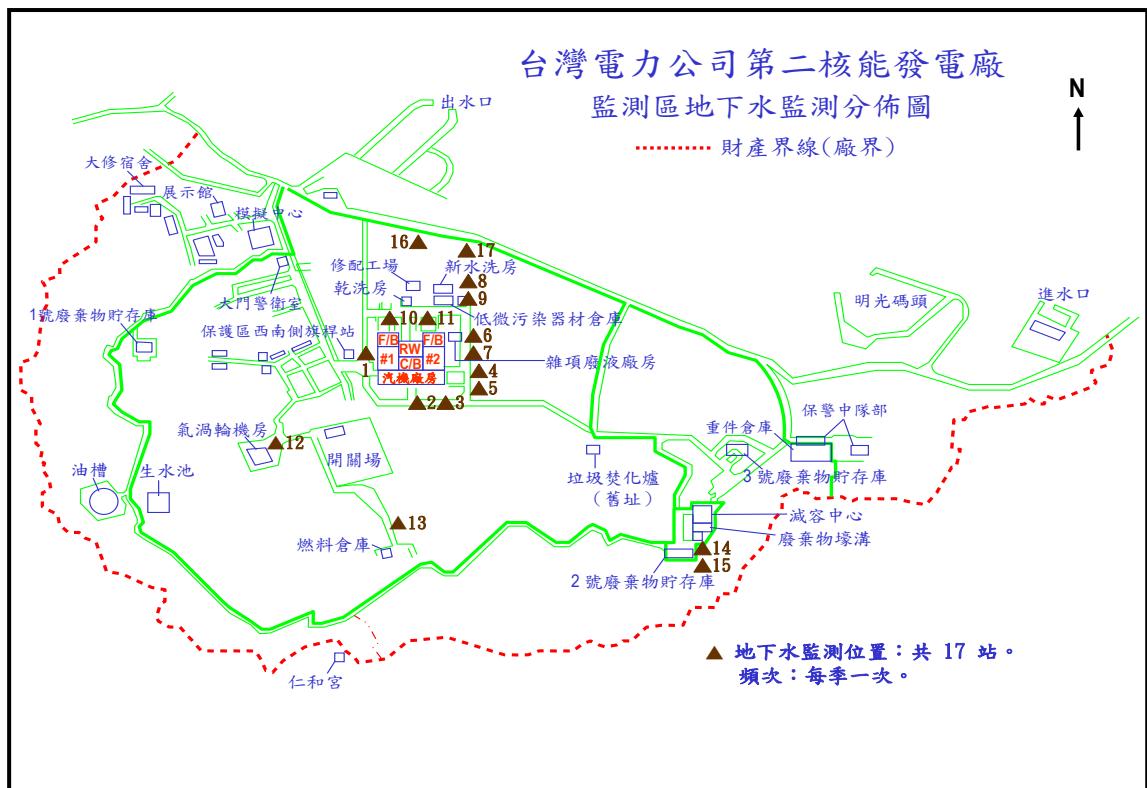
圖 6 監測區地下水監測分布圖

核二廠依前原能會核管案件 KS-0-10501 承諾修訂第 4 版「核二廠地下水防護方案」，並於 107 年 5 月 29 日獲會核字第 1070003750 號函准予備查，於監測區內共設置 17 處地下水監測井，監測井位置分布圖如圖 6 所示。本季各試樣取樣分析結果均低於調查基準，如表 5 所示。

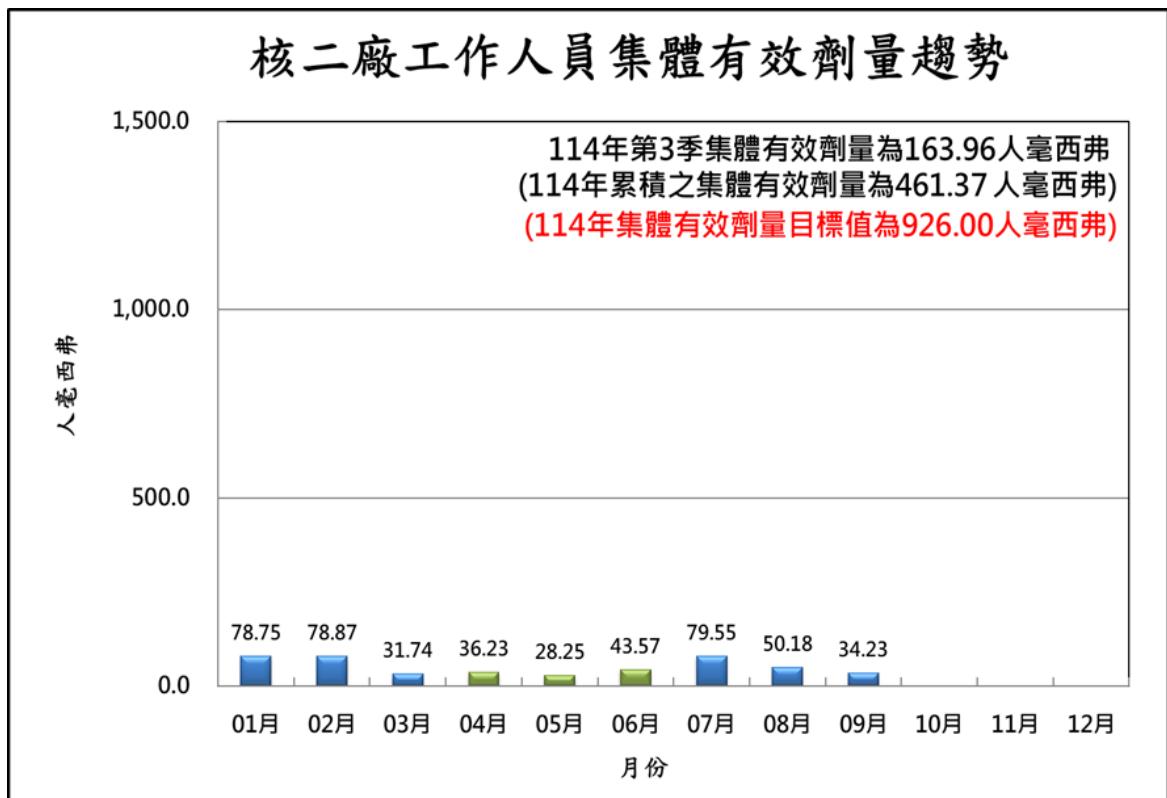
圖 7 核二廠工作人員集體有效劑量趨勢

4.2 本季 7 至 9 月之全廠工作人員集體有效劑量實績依序為 79.55 人毫西弗、50.18 人毫西弗及 34.23 人毫西弗，合計為 163.96 人毫西弗；今年度累積之集體有效劑量為 461.37 人毫西弗，低於年目標值 926 人毫西弗。各季工作人員集體有效劑量趨勢如圖 7 所示。本季相較 114 年第 2 季劑量 108.05 人毫西弗較高，主要差異原因為 2 號機 18 個月定期維護測試週期 (2MSC-2) 之部分前季工作延後至本季執行，另本季亦增加 1 號機裝載池復原作業，故整體集體有效劑量高於前季。

說 明：本圖各月之 TLD 劑量值係依「放射試驗室」計讀結果製作。
