通霄發電廠附近空氣品質監測站監測結果表

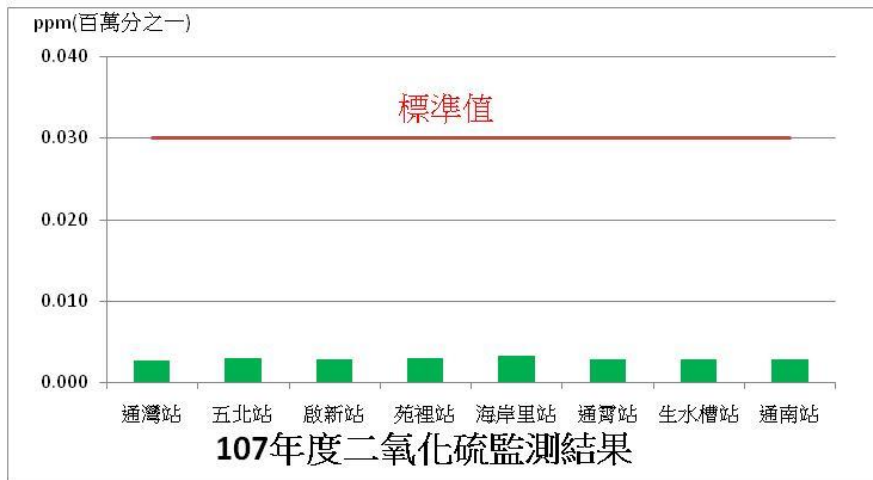
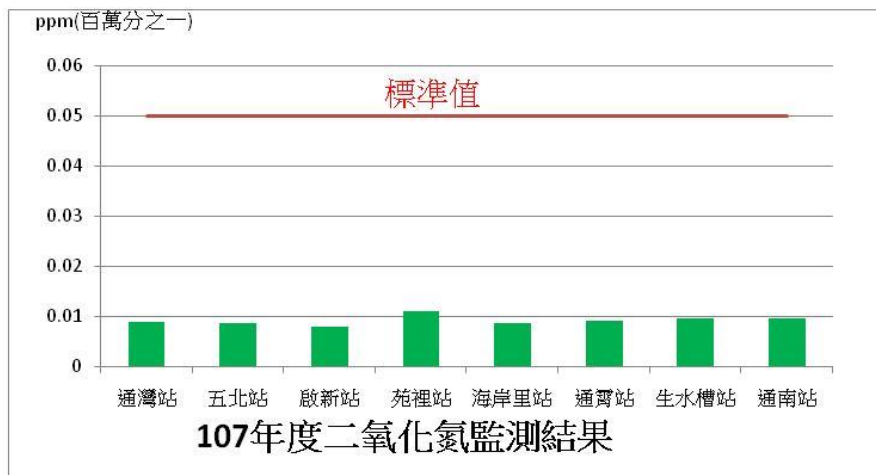
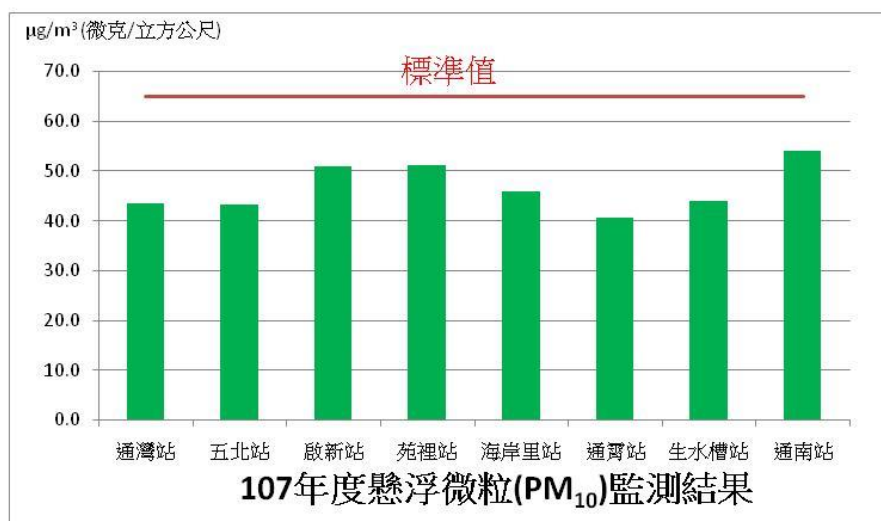
註：空氣中二氧化硫、二氧化氮及懸浮微粒之監測結果皆符合環境空氣品質標準

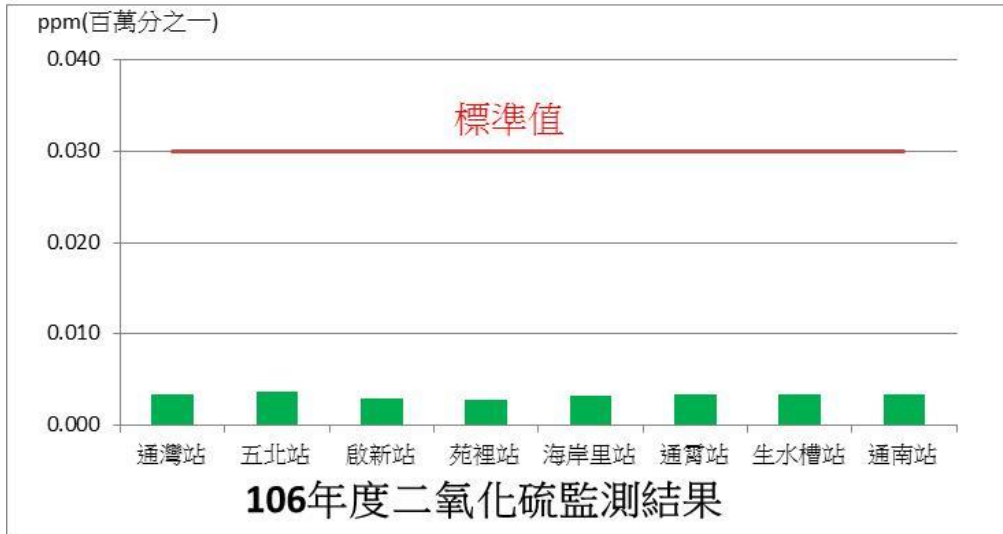
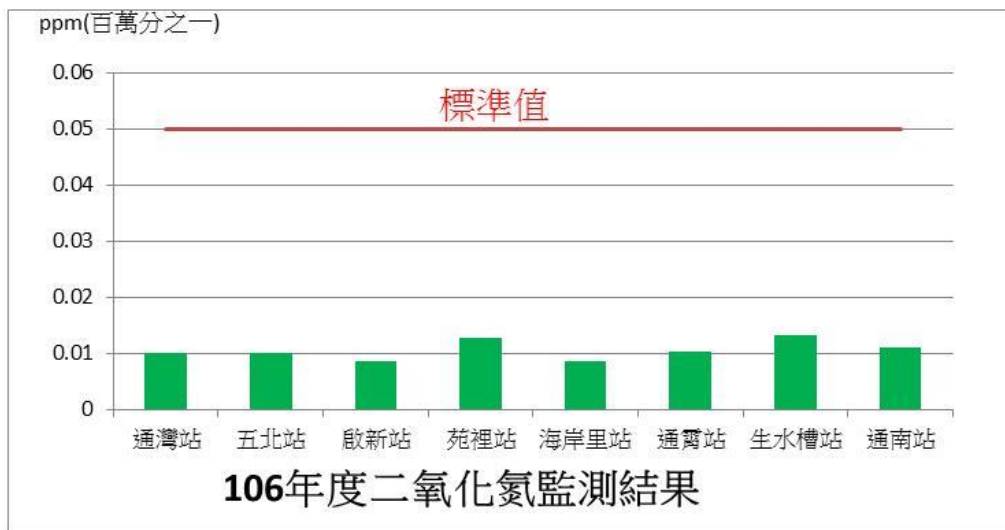
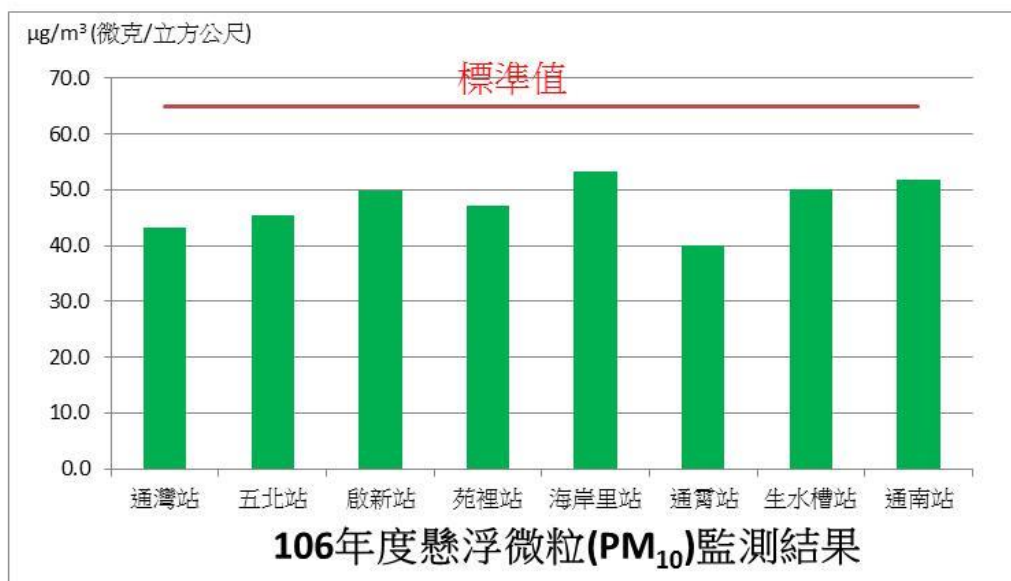
註：空氣中二氧化硫、二氧化氮及懸浮微粒之監測結果皆符合環境空氣品質標準。

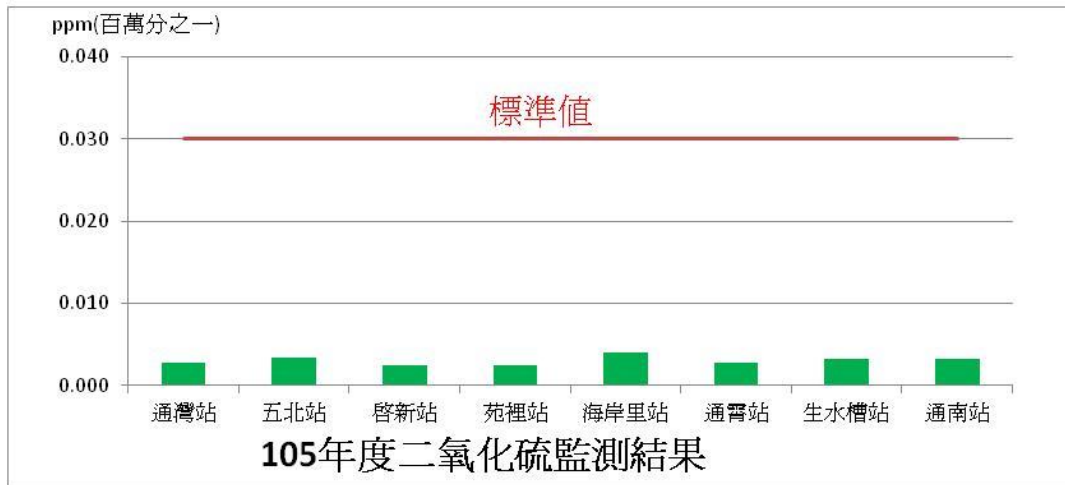
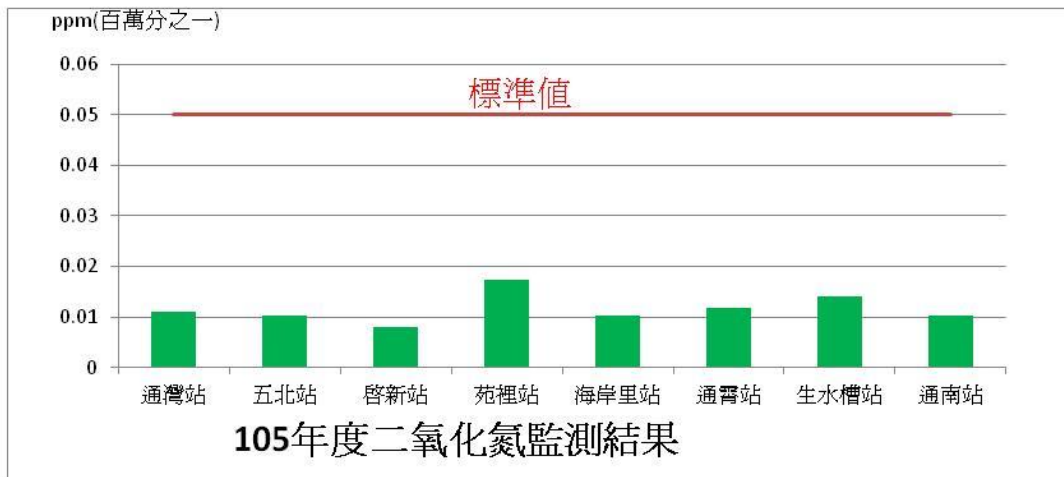
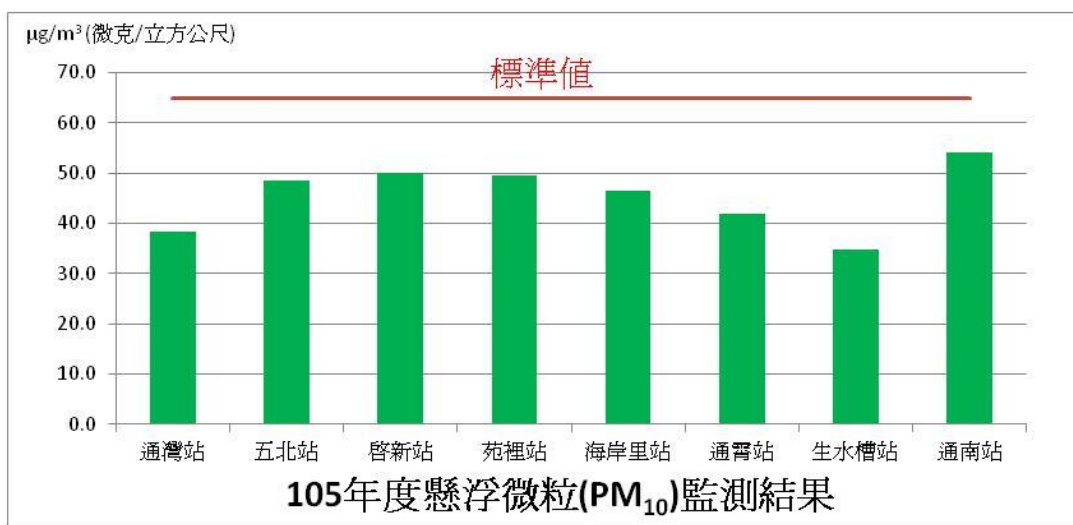
註：空氣中二氧化硫、二氧化氮及懸浮微粒之監測結果皆符合環境空氣品質標準。

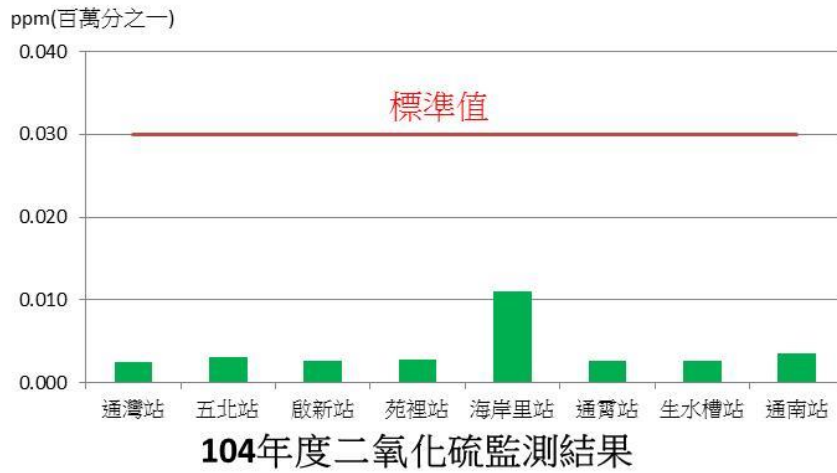
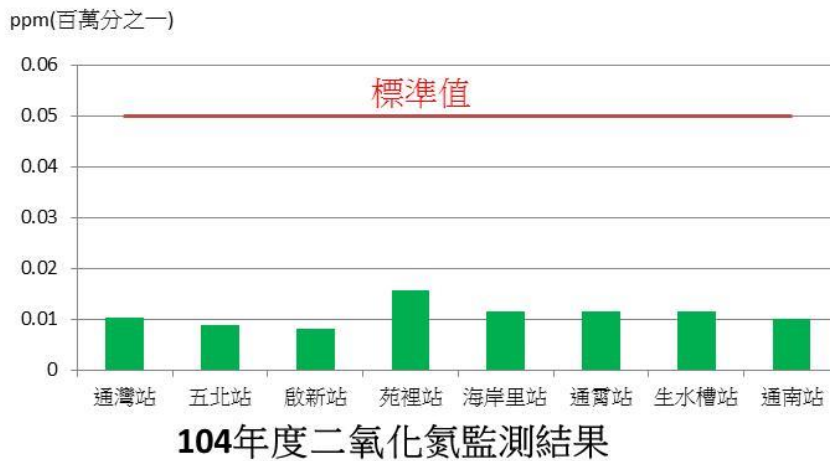
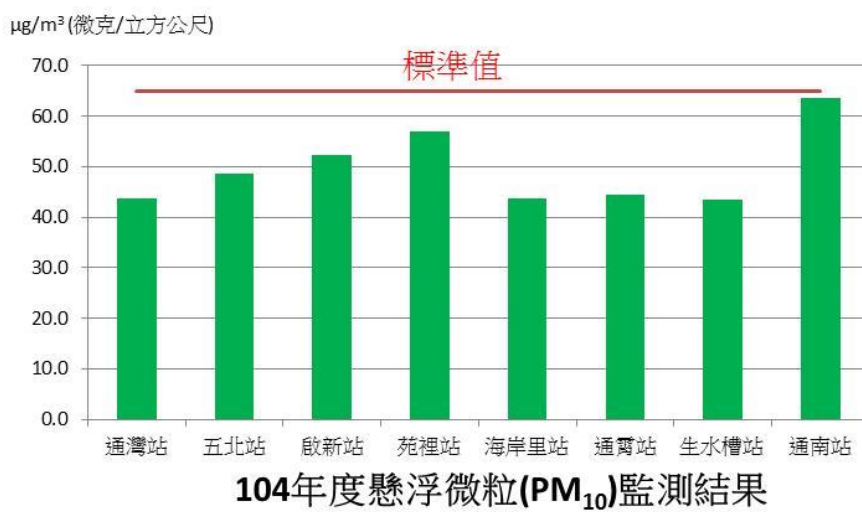
註：空氣中二氧化硫、二氧化氮及懸浮微粒之監測結果皆符合環境空氣品質標準。

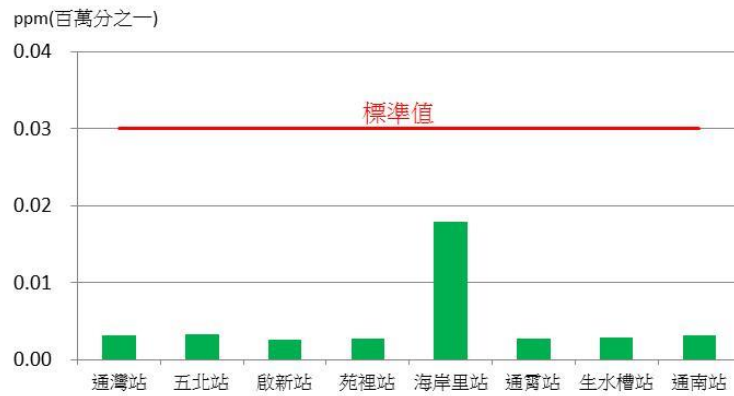
103年度二氧化硫監測結果

註：空氣中二氧化硫、二氧化氮及懸浮微粒之監測結果皆符合環境空氣品質標準。

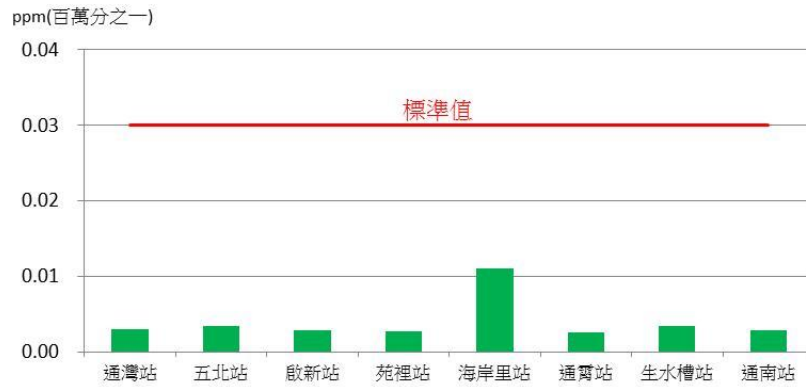
102年度二氧化硫監測結果

註：空氣中二氧化硫、二氧化氮及懸浮微粒之監測結果皆符合環境空氣品質標準。

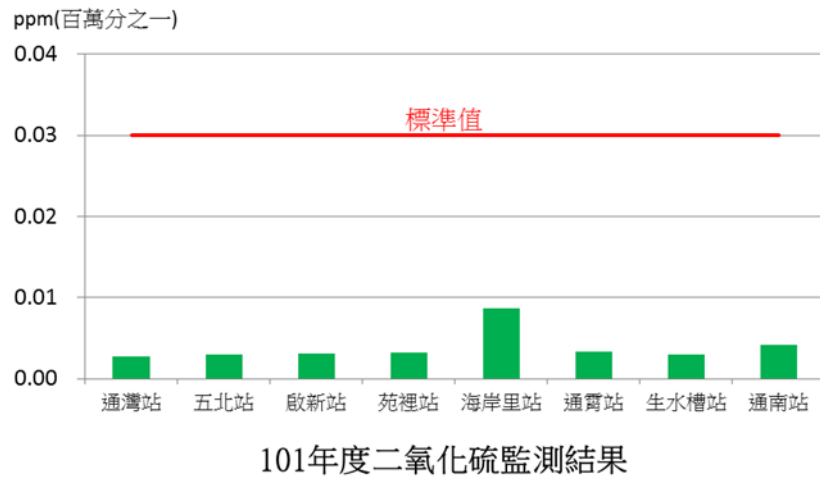
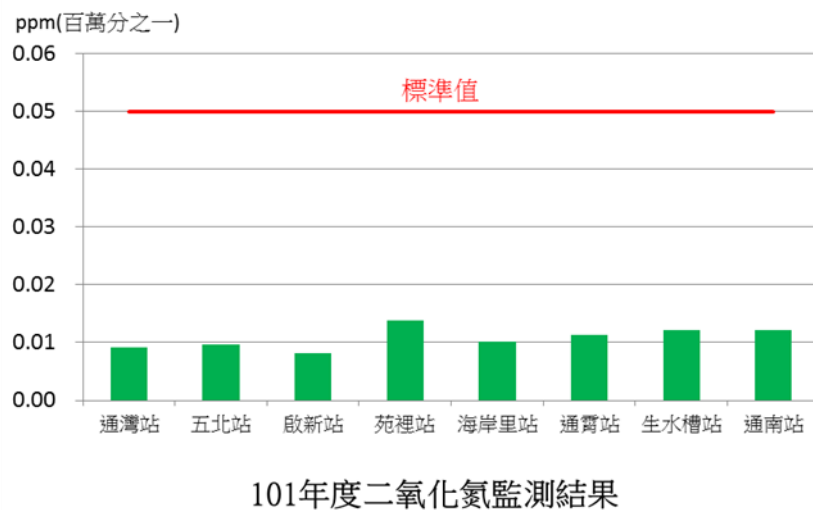
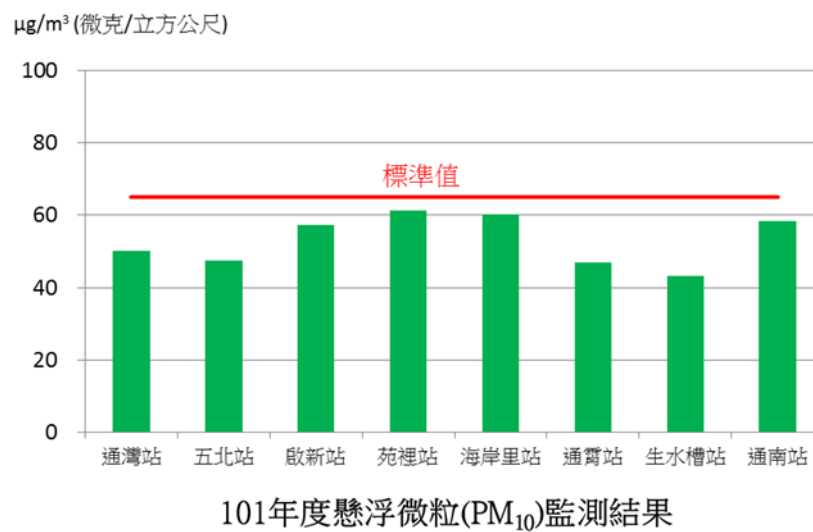
註：空氣中二氧化硫、二氧化氮及懸浮微粒之監測結果皆符合環境空氣品質標準。

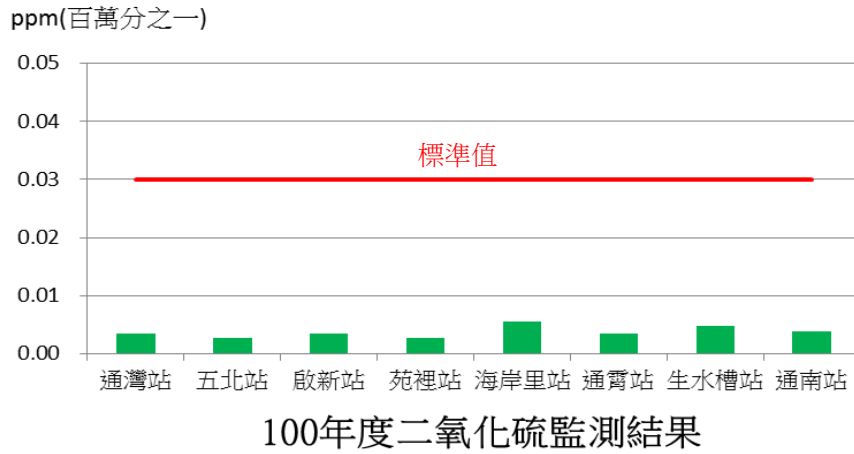
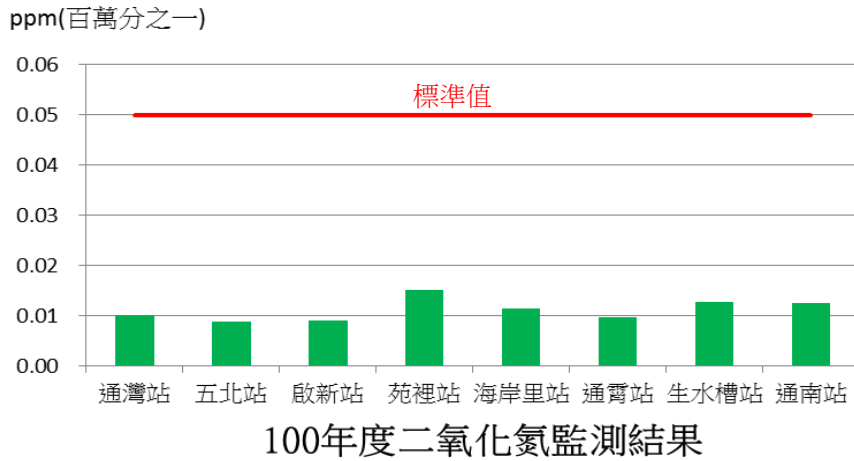
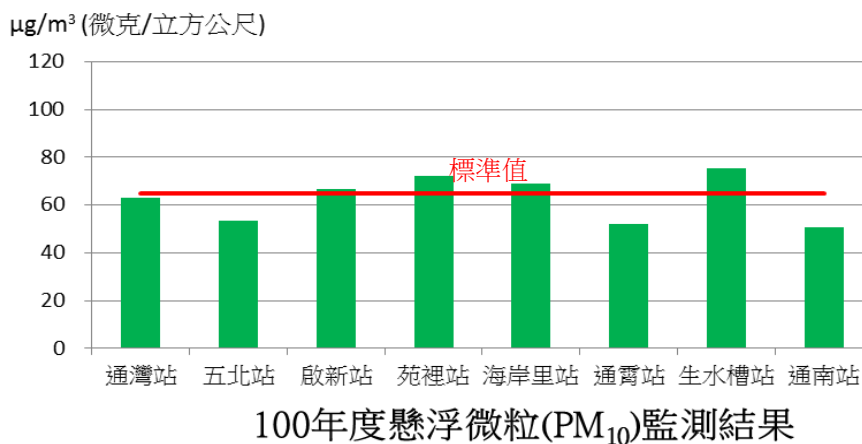
註：空氣中二氧化硫及二氧化氮之監測結果皆符合環境空氣品質標準，另苑裡站受交通影響；啟新站、海岸里站及生水槽站因鄰近海邊受風砂揚塵及鹽霧之影響，故空氣中懸浮微粒監測結果超過空氣品質標準。

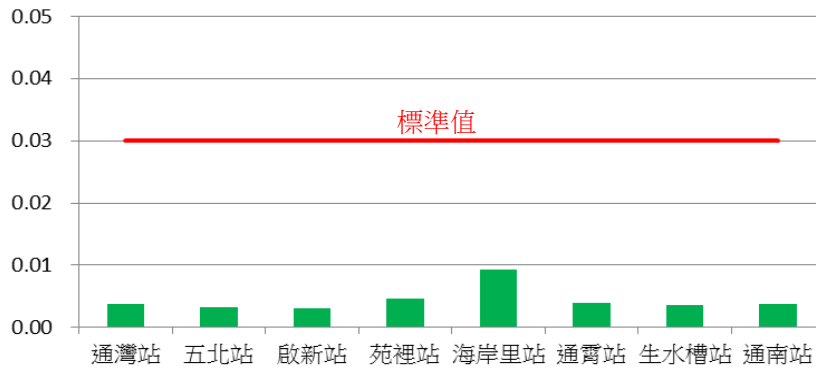
99年度二氧化硫監測結果

ppm(百萬分之一)

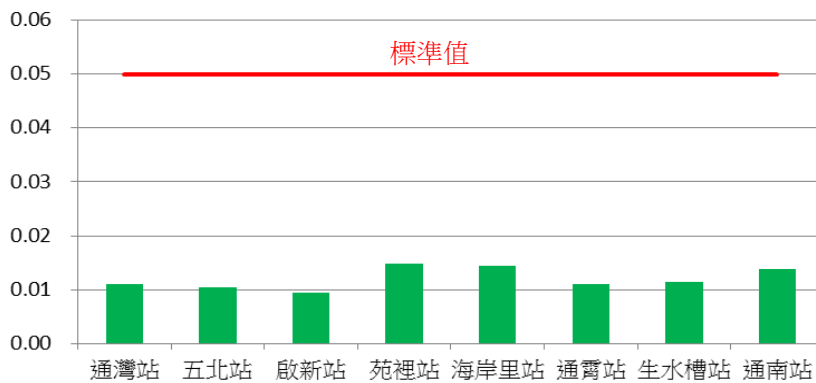
99年度二氧化氮監測結果

ppm(百萬分之一)

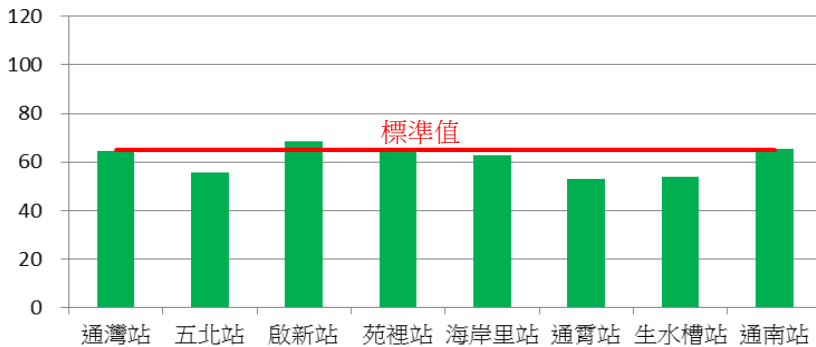
99年度懸浮微粒(PM₁₀)監測結果

$\mu\text{g}/\text{m}^3$ (微克/立方公尺)

註：空氣中二氧化硫及二氧化氮之監測結果皆符合環境空氣品質標準，另苑裡站受交通影響；啟新站、海岸里站及通南站因鄰近海邊受風砂揚塵及鹽霧之影響，故空氣中懸浮微粒監測結果超過空氣品質標準。

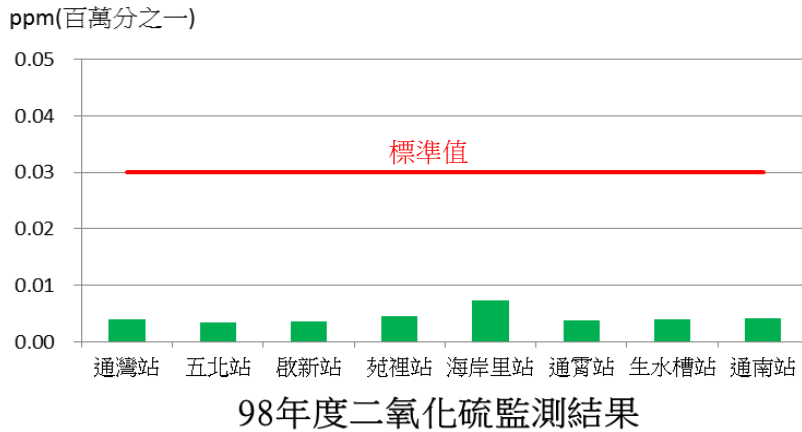
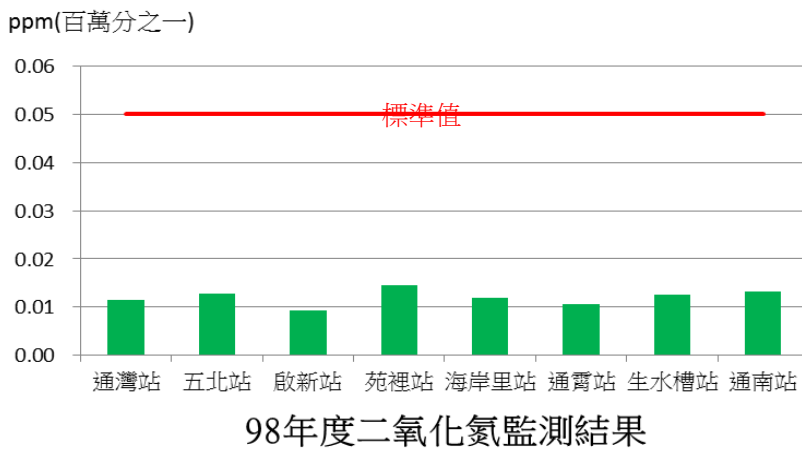
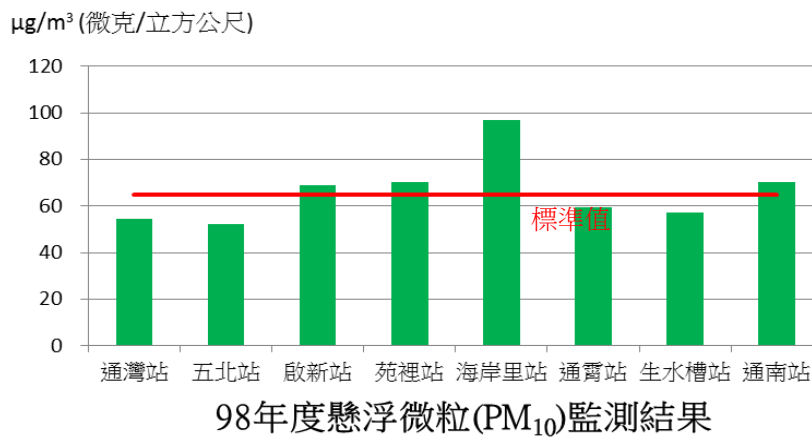
註：空氣中二氧化硫及二氧化氮之監測結果皆符合環境空氣品質標準，另苑裡站受交通影響；啟新站、海岸里站及通南站因鄰近海邊受風砂揚塵及鹽霧之影響，故空氣中懸浮微粒監測結果超過空氣品質標準。
